## Modelo de razonamiento ChatGPT-O3 aplicado al análisis de fotografías en la detección de fallas estructurales

*ChatGPT-O3 reasoning model applied to the analysis of photographs in the detection of structural faults*

**Gabriel Jesús Montúfar Chiriboga**

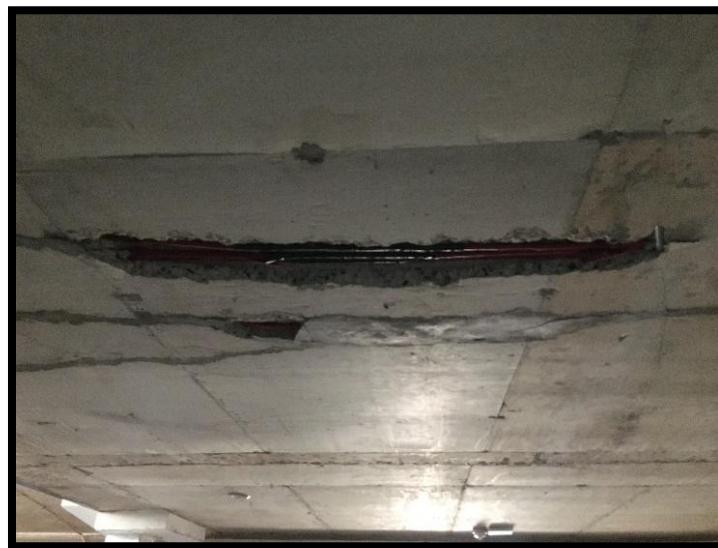
### Figura 1.

*Patología estructural detectada en la losa de estacionamiento.*

Pérdida de recubrimiento de concreto (desprendimiento), con probable exposición de la armadura (acero de refuerzo).

Separaciones longitudinales en el concreto (“grietas” o fisuras) alrededor de la zona desprendida.

Exposición de varillas de acero (posible corrosión incipiente o superficial).

Las grietas perimetrales (a lo largo de la oquedad) indican delaminación o desprendimiento del recubrimiento, probablemente debido a la corrosión de la armadura o a impactos/fatigamiento mecánico.

Se observa la barra de acero al interior de la losa, lo cual indica que el recubrimiento de concreto se ha desprendido por completo en esa sección. Podría existir corrosión incipiente, particularmente si hay decoloración rojiza u oscura alrededor de la varilla (no totalmente apreciable en la imagen, pero sí se observa una zona ennegrecida o con tonos distintos al concreto).

El desprendimiento localizado sugiere una posible pérdida de adherencia entre el concreto y el acero, típica cuando el acero se oxida y genera presión interna. También puede suceder por sobrecargas puntuales o mala ejecución durante el vaciado inicial de la losa.

A lo largo del tiempo, el dióxido de carbono en el ambiente reduce el pH del concreto, haciendo que el acero pierda su pasividad y comience a corroerse.

Si la zona está expuesta a filtraciones de agua (p. ej., cubiertas mal impermeabilizadas), la humedad favorece la corrosión del acero y la consiguiente expansión y fractura del recubrimiento.

Un espesor de recubrimiento menor al requerido por norma puede exponer prematuramente la varilla a la carbonatación o humedad.

En algunos casos, sobrecargas repetitivas, vibraciones (tráfico vehicular, maquinaria) o impactos pueden producir microfisuras que se convierten en grietas más grandes con el paso del tiempo.

Ensayos recomendados: medición de profundidad de carbonatación, ensayos con esclerómetro para evaluar resistencia superficial, ultrasonidos o pull-off tests para medir

adherencia y estimación de la corrosión en la armadura (p. ej., método de potenciales de media celda).

Remoción de las secciones deterioradas: picar y retirar todo el concreto suelto o con baja adherencia, hasta llegar a concreto sano.

Limpieza y pasivado de la varilla: remover óxido y utilizar un producto pasivador/corrosión inhibidora en el acero expuesto.

Relleno con mortero especializado: aplicar mortero de reparación de alto desempeño, preferiblemente con aditivos que mejoren la adherencia y la protección contra la corrosión (según norma EN 1504 o equivalente local).

Revisar la impermeabilización de la cubierta superior para evitar filtraciones que agraven la corrosión del acero.

Utilizar recubrimientos protectores en la superficie reparada y en zonas adyacentes para prolongar la vida útil de la estructura.

Si la sección de la losa ha perdido capacidad portante significativa (según valoración de un ingeniero estructural), podría requerirse un refuerzo adicional: p. ej., colocación de fibra de carbono (FRP) o adición de sección de acero en la zona afectada.

Establecer inspecciones periódicas para monitorear la aparición de nuevas grietas o filtraciones, y mantener registros fotográficos e instrumentales que faciliten la detección temprana de problemas.

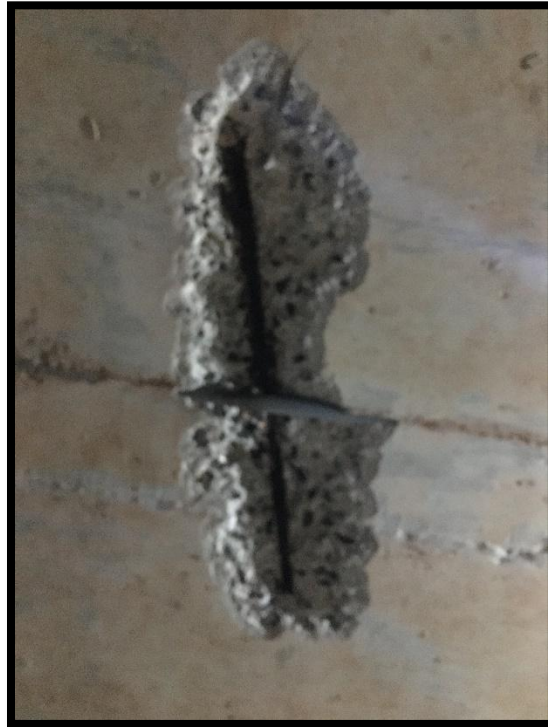
**Figura 2.**

*Patología estructural detectada en la junta de la losa de estacionamiento.*

Daño aparente: Pérdida de sección de concreto en la zona inferior de la losa, con barras de refuerzo expuestas y un desprendimiento más localizado, pero igualmente relevante.

Concreto desgranado y bordes irregulares alrededor del orificio.

Dos barras de refuerzo visibles (o una varilla con la sección partida de concreto a ambos lados).

El concreto circundante se ha separado de la varilla, dejando expuesto el acero de refuerzo.

La forma vertical y estrecha sugiere que el desprendimiento sigue la línea de la barra, lo cual es típico cuando la corrosión o la falta de adherencia hace que el recubrimiento se fracture.

Se observa claramente la varilla en el centro de la sección desprendida. La corrosión puede no ser muy avanzada (en la imagen no se aprecian signos muy marcados de óxido), pero ya existe un riesgo de aceleración de ese proceso al quedar expuesta al aire y humedad.

Un recubrimiento de concreto menor al recomendado por las normas (ACI 318, EHE, etc.) favorece que la carbonatación alcance más rápidamente la varilla, perdiendo así su capa pasiva. Al comenzar la corrosión, el acero aumenta de volumen, generando tensiones internas que ocasionan el desprendimiento.

Las filtraciones de agua o la condensación en zonas de estacionamientos subterráneos pueden acelerar la corrosión del refuerzo. Al oxidarse, el acero genera presión que fractura el recubrimiento.

Falta de compactación adecuada durante el vaciado del concreto puede dejar “nidos de grava” o porosidades, disminuyendo la adherencia y facilitando la delaminación.

Un mortero de recubrimiento pobre en cemento o mal controlado en la relación agua/cemento también reduce la durabilidad.

En ambientes con tráfico vehicular, el concreto puede sufrir microfisuras por sobrecargas o vibraciones repetidas. Estos esfuerzos pueden iniciar o acelerar el proceso de delaminación.

Ensayos no destructivos (NDT): medición de carbonatación, resistencia superficial con esclerómetro, mapeo de potenciales de corrosión (media celda) para verificar el estado de la varilla en zonas adyacentes (Bernardi & Jovanovich Lopes, 2020).

Ensayos semidestructivos: extracción de testigos (carottes) si se requiere un análisis de laboratorio de la calidad del concreto o del avance de la carbonatación en el interior.

Reparación puntual del daño: remoción de concreto suelto o contaminado: picar con cuidado hasta llegar a concreto sano, retirando cualquier parte fisurada o poco adherida.

Limpieza y pasivado de las barras: eliminar el óxido y aplicar un recubrimiento o inhibidor de corrosión según las especificaciones técnicas (p. ej., norma EN 1504-7 para tratamiento de acero).

Aplicación de morteros de reparación: utilizar morteros de reparación poliméricos o cementosos de alta adherencia y con aditivos anticorrosivos. Se deben seguir las instrucciones de fabricante y la normatividad local (ACI 546, EN 1504).

Impermeabilización: si la cara superior de la losa es transitable o expuesta al ambiente, asegurar un sistema de impermeabilización que prevenga el ingreso de agua o sales.

Sellado de juntas y fisuras: revisar posibles grietas adyacentes o juntas cercanas para evitar que la humedad penetre el concreto reparado.

Monitoreo: establecer un plan de inspección periódica, midiendo la humedad, el nivel de corrosión y la presencia de fisuras nuevas.

En caso de que la capacidad portante esté comprometida (algo que se definiría tras un análisis estructural más profundo), podría considerarse un refuerzo con fibra de carbono (FRP) o la colocación de nuevas varillas en casos extremos.

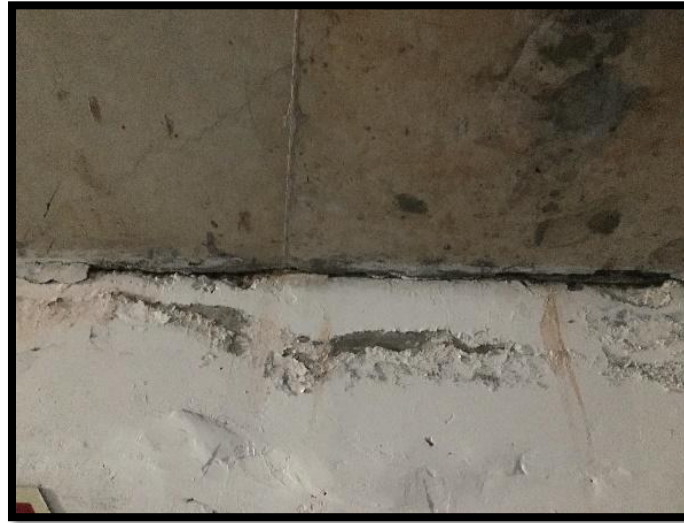
**Figura 3.**

*Patología estructural detectada en la unión entre pared y losa de estacionamiento.*

Daño aparente: Grieta o desprendimiento lineal a lo largo de la interface entre el concreto y el acabado. Se observan partes sueltas del recubrimiento, así como indicios de humedad (manchas oscuras y rastros de material pulverulento).

Grieta o fisura de tipo junta

La grieta parece coincidir con la interfaz entre dos materiales (concreto de la losa y un acabado o elemento adyacente).

Si la superficie superior es transitable o está expuesta a la intemperie, una mala impermeabilización o sellado de la junta puede permitir la infiltración de agua que afecta la unión entre la losa y el acabado inferior (Souza & Souza, 2021).

Corrección de la filtración: si se detectan puntos de ingreso de agua, reparar o reemplazar la impermeabilización y sellar grietas con productos adecuados (masillas poliméricas, selladores de poliuretano o epóxicos).

Aplicar barreras de humedad: en caso de que el acabado sea una zona interior, puede ser necesario un recubrimiento que bloquee la humedad capilar, como pinturas hidrófugas o barreras epóxicas.

Si la grieta indica un posible movimiento estructural o un deterioro mayor en la unión (por ejemplo, entre la losa y una viga), se deberá hacer un análisis más profundo con un ingeniero estructural.

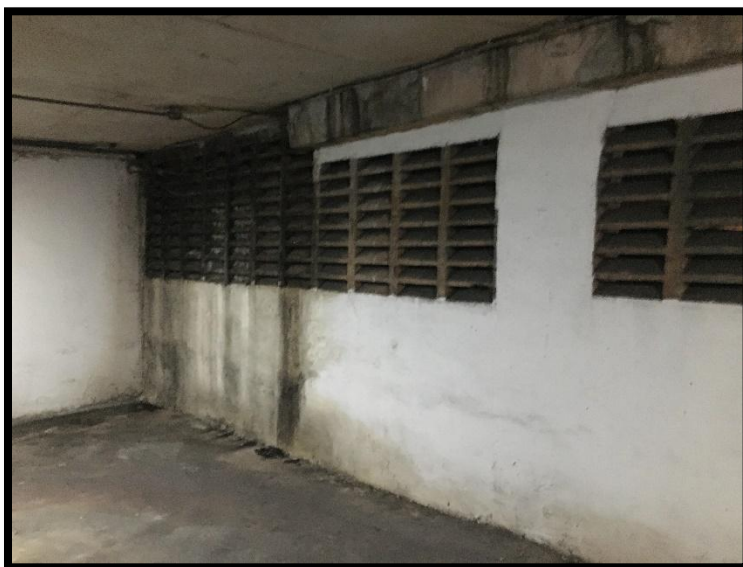
**Figura 4.**

*Patología estructural detectada en la pared y celosía de estacionamiento.*

Daños aparentes: Manchas de humedad verticales y cambio de coloración en la pared; presencia de moho y/o eflorescencia (difícil de distinguir en la foto, pero se infiere por el oscurecimiento y la apariencia de depósitos superficiales).

El acabado superficial muestra desgaste y decoloración, indicando poca adherencia o degradación por humedad permanente.

Grietas o huecos en la unión pared-losa podrían derivar en la formación de manchas verticales.

Sistemas de drenaje deficientes o tuberías con fugas en niveles superiores pueden agravar el problema.

Inspección de impermeabilización: revisar la zona superior (losa, cubiertas, juntas) para detectar posibles grietas o sellos deteriorados.

Sellado de grietas y juntas: si se detectan fisuras en la unión pared-losa o en muros exteriores, aplicar selladores de poliuretano, resinas epóxicas, u otros productos recomendados por normas como EN 1504 o ACI 546.
