ESTUDIO DE LOS ESPACIOS FÍSICOS NATURALES DE UN TRECHO DEL RÍO MATASNILLO EN PUEBLO NUEVO Y PERCEPCIÓN DE USUARIOS DE SU ENTORNO

Palabras claves: percepción, río Matasnillo, caracterización ambiental, infraestructura verde

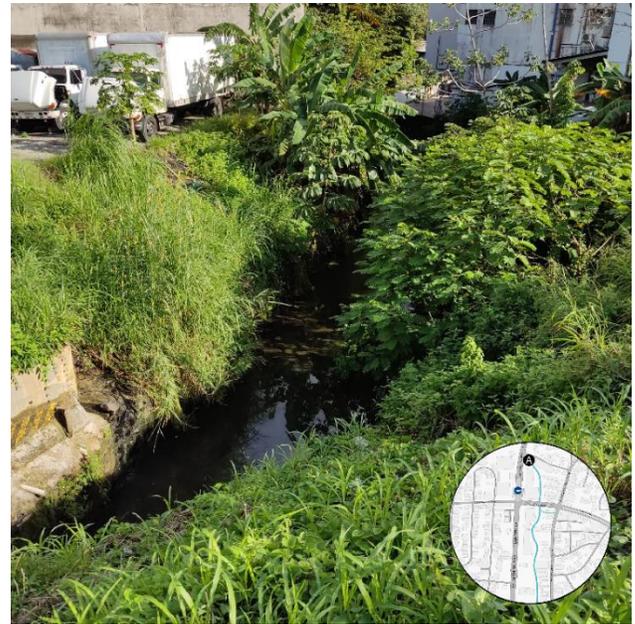
Figura 1a. Vista desde la intersección entre Transistmica y calle secundaria

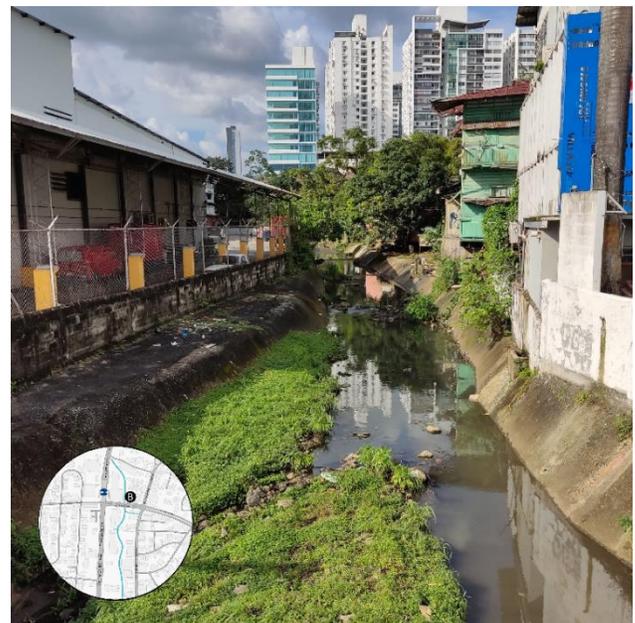
Figura 1b. Vista desde el puente sobre la Av. 12 de octubre - Raenco

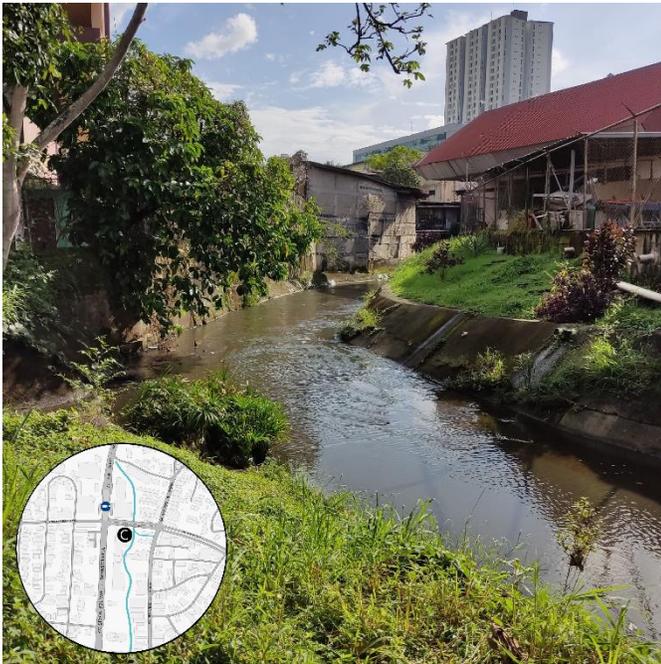
Figura 1c. Vista desde el puente sobre la Av. 12 de octubre – Kiener

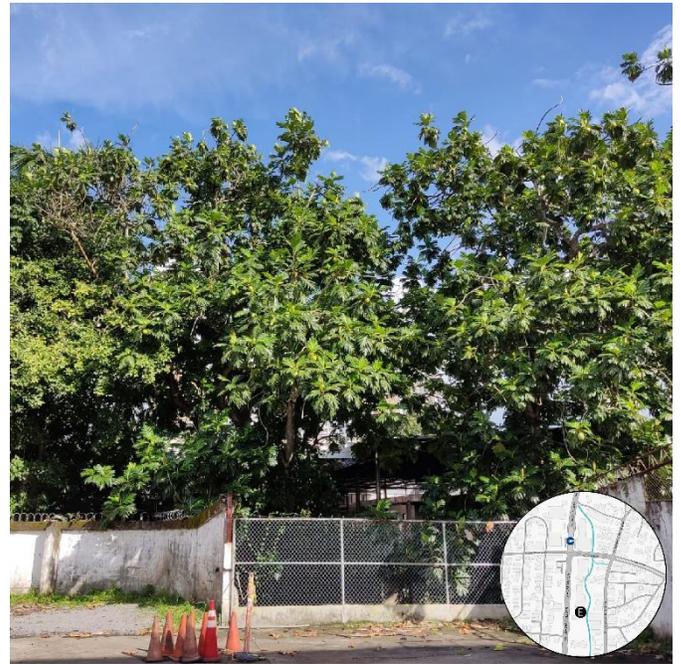
Figura 1e. Vista desde los estacionamientos del Edificio Bolívar de la CSS

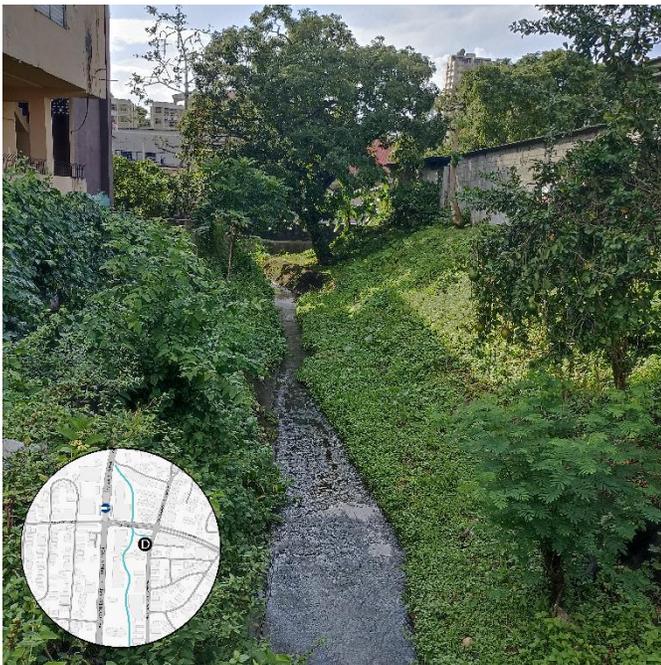
Figura 1d. Afluente

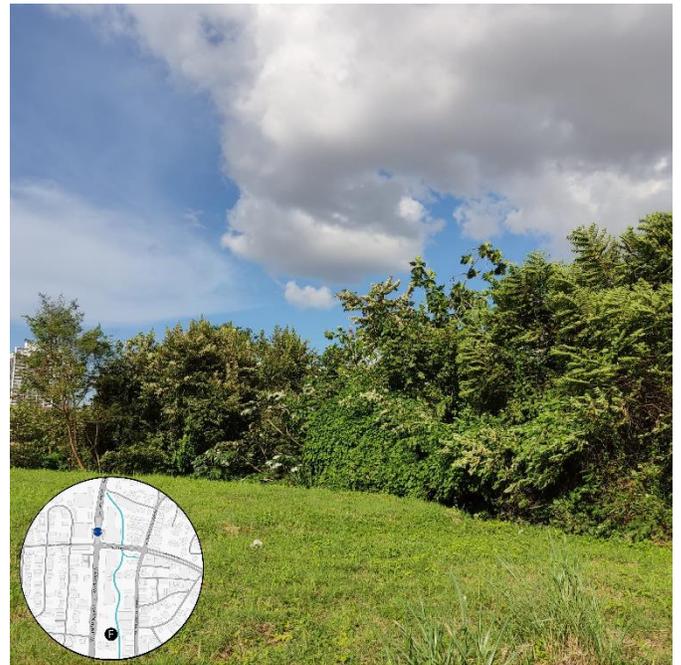
Figura 1f. Vista desde lote baldío colindante a PH Cosmopolitan Towers

Las figuras 1a, 1b, 1c, 1d, 1e y 1f demuestran el recorrido realizado por el área delimitada en las cuales nos basamos para desarrollar nuestros objetivos específicos. No obstante, en la figura 1f se puede observar que dicho punto es poco accesible para el peatón debido a la exuberante vegetación y desnivel que presenta con respecto al lugar de llegada.

Durante el desarrollo de la investigación realizada hubo que sobrellevar dificultades de diferente índole entre las que podemos citar en primer lugar, el difícil acceso al punto F, en éste el cauce del río está a profundidad considerable, además bordeado de una abundante y espesa vegetación que no nos atrevimos traspasar.

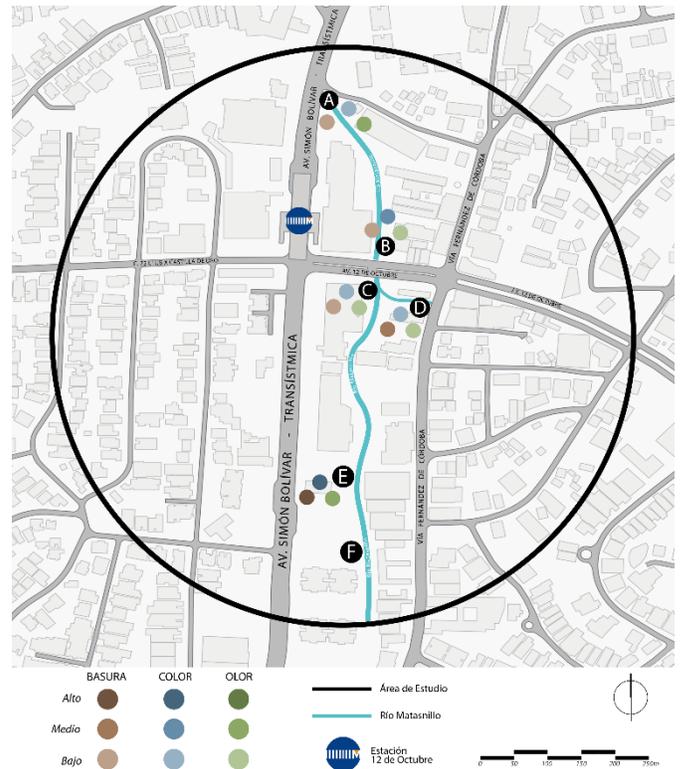
Figura 3. Mapa de caracterización de la cuenca del río Matasnillo

A lo largo de la cuenca del río, dentro de nuestro radio y puntos de estudio, se observó que los puntos A, B, C y D, los cuales se encuentran expuestos a la vista del transeúnte, presentan un estado óptimo con un bajo nivel de basura y no presentan color ni olores desagradables que afecten a sus alrededores, esto lo pudimos corroborar durante nuestra visita a campo.

No obstante, en el punto menos visible, siendo el punto E, ubicado a unos 500 m de los puntos antes mencionados las características del río Matasnillo desmejoran considerablemente presentando un mal estado, donde el nivel de basura es alto, el agua presenta turbiedad y desprendimiento de malos olores es perceptible inmediatamente, este punto tiene la desventaja de que, al no estar tan expuesto, el mantenimiento es casi nulo o no existe interés en realizarlo.

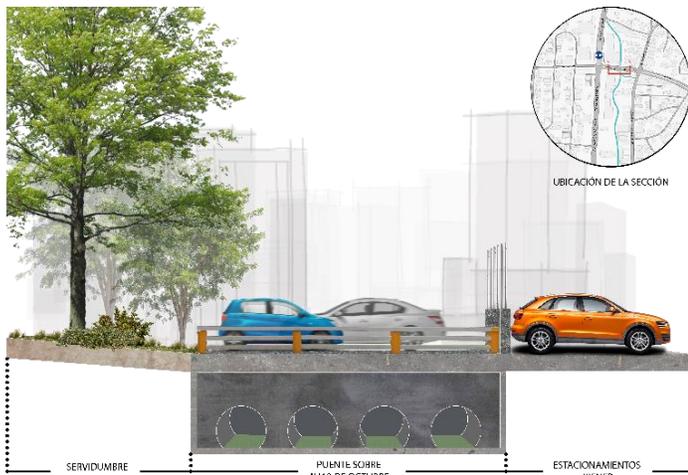
Figura 4. Sección esquemática de la cuenca del río Matasnillo

Dentro del área estudiada del río Matasnillo se pueden observar las siguientes características: el cauce del río Matasnillo se encuentra completamente canalizado con hormigón armado, en el cual, se observan cajones pluviales específicamente debajo del paso de la Avenida 12 de octubre, como se muestra en la figura 4.

En nuestra visita a campo estimamos que en las áreas donde existe servidumbre fluvial correspondiente al cauce del Río Matasnillo, su longitud es de al menos 5 metros, sin embargo, resaltamos las siguientes variaciones que pueden ser localizadas con ayuda de la figura 1. Del tramo A al B, no existe retiro, los muros de las construcciones coinciden con la canalización del Río Matasnillo; en el tramo B al C, se ubica el puente sobre la Avenida 12 de octubre; del tramo C al E, el retiro está presente solo del lado derecho y cuenta con vegetación baja y grupos de árboles; el tramo E al F ambos lados cuentan con retiro arbóreo, por último, existe un pequeño afluente que corresponde al tramo C al D y en este se puede visualizar el retiro en ambos lados.

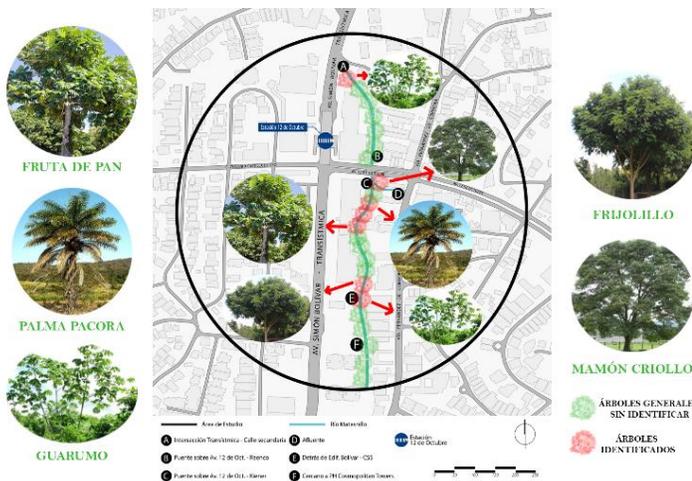
Figura 5. Mapa de identificación de árboles

Como se puede apreciar en la figura en el Punto A se logró ubicar un Guarumo, en el Punto C se logró reconocer un gran árbol de Mamón Criollo a las orillas del Río, el Punto E cuenta con un árbol de Frijolillo y un Guarumo, en cambio en los Puntos B y D, no se lograron identificar los árboles de los alrededores. Los árboles identificados estaban ubicados de manera individual y no grupalmente.

La presencia de raíces superficiales solo es visible en los puntos C y E porque es escasa la cantidad de tierra. En el punto B el entorno está completamente cubierto por hormigón armado. En cambio, en los puntos A y D, la servidumbre es mucho más amplia permitiendo que los árboles mantengan cubiertas sus raíces.
