EVALUACIÓN DE LA ILUMINACIÓN NATURAL Y DEL RENDIMIENTO DE QUIEBRASOLES EN EL EDIFICIO DE OFICINAS 205 - SENACYT

Beitia Jacqueline ^{1,a}, Gonzalez Adrian ^{1,b}, Guardia Benjamin ^{1,c}, Guerra Alvaro ^{1,d}, Jorge Peren ^{1,2e}

¹Universidad de Panamá, Facultad de Arquitectura y Diseño - FADUP

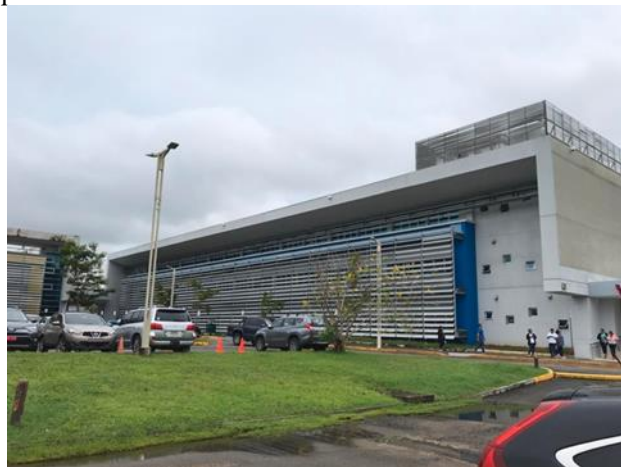
Fig. 1. Edificio Senacyt con los quebrasoles en su lateral.

El edificio seleccionado para realizar este estudio es el edificio 205 de Senacyt, ubicado en Clayton, Ciudad del Saber, Panamá (Ver Fig. 1). Este edificio cuenta con 3 niveles de oficinas y está orientado al noroeste (Ver Fig. 3, 4 y 5).

Fue seleccionado para este estudio, debido a que, aparte de ser un edificio de oficina, es el primer edificio público de oficina certificado LEED y cuenta con quebrasoles.

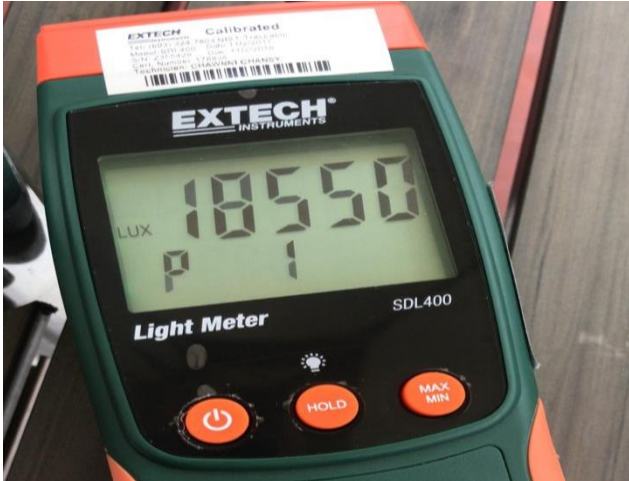
Fig. 2. Luxómetros EXTECH SD 4000

Esta investigación sigue la misma metodología de [3 y 4]. Para las mediciones de los niveles de iluminación se utilizaron cuatro luxómetros EXTECH SD 4000 (Ver fig.2). Tres luxómetros fueron empleados en el interior del edificio, específicamente en las salas 101, 206, 329 y Servicios Generales, y el cuarto luxómetro se utilizó para medir el nivel de la iluminación exterior, por lo que se posicionó en la terraza superior del edificio.

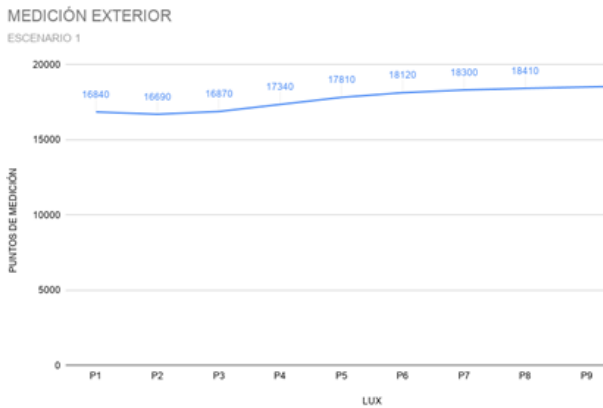
La figura 8 muestra la variación de la iluminación natural externa (en función de la nubosidad) durante la medición del escenario 1. Se observa que los niveles variaron de 16840 a 18410 lux.

Fig. 8. Niveles de iluminación natural externo durante las mediciones del Escenario 1

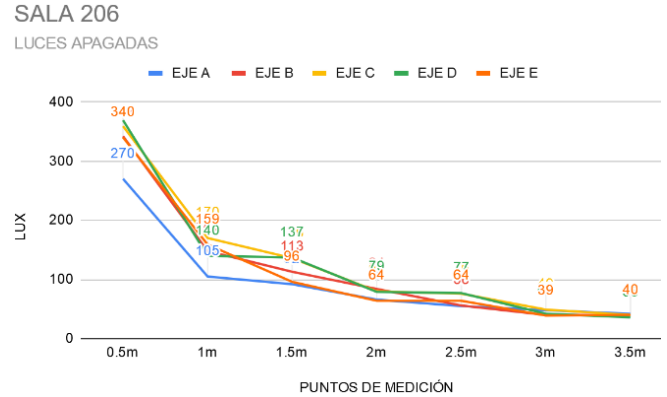
La Figura 18 muestra los niveles de iluminación natural (con luces apagadas) en la sala 206 con quebrasoles tipo Louvers. Se observa que los niveles van de 40 hasta 340 lux. El promedio de la iluminación en la sala 206 es de 120 lux. Sin embargo, con las luces encendidas los valores van de 140 hasta 600 lux (Fig. 19).

Fig. 18. Escenario 2 – Quebrasoles Tipo Louvers - Sala 206 – luces apagadas.

La figura 20 muestra los niveles de iluminación de la sala 309 con las luces apagadas. Se observa que los niveles son más uniformes a lo largo de la sala con valores entre 100 y 220 lux. Es decir, cerca de la ventana los valores no son tan elevados como en la sala 206 (Fig. 18). Este tipo de quebrasol, aparentemente, ayuda a distribuir la iluminación natural hacia el fondo de la sala, lo cual merece ser estudiado con más detalle en próximos estudios. Se puede destacar que a 1m de distancia de la ventana, el eje de medición D presentó el valor más alto de 420 lux. Esto puede ser resultado de reflexiones debido a la pared.

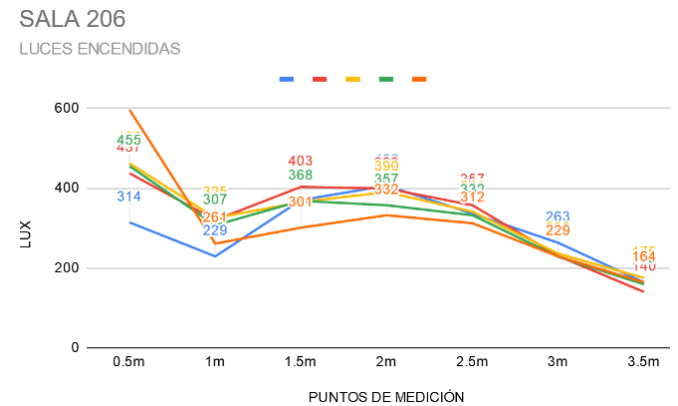
La figura 19 muestra los niveles de iluminación en la sala 206 con las luces encendidas. La mayoría de los sectores tienen niveles de iluminación arriba de los 300 lux, con excepción del fondo de la sala (de 3 a 3.5 m de la ventana) el cual niveles más bajos entre 160 y 260 lux.

Fig. 19. Escenario 2 – Sala 206 – luces encendidas
