RELACIÓN ENTRE LA SOMBRA Y LA CIRCULACIÓN PEATONAL EN LA CALLE SAMUEL LEWIS Y AVENIDA RICARDO ARANGO

Resumen: Caminar es una actividad que cientos de personas realizan a diario y, dependiendo del entorno urbano, puede convertirse en una experiencia tanto negativa como positiva para el peatón. Este estudio busca realizar un análisis del flujo peatonal en dos trechos urbanos del área bancaria de la ciudad de Panamá: uno (A) en la Avenida Ricardo Arango y el otro (B) en la Calle Samuel Lewis, comparando las características morfológicas existentes en ambos sectores. El estudio identifica carencias y patologías que ofrecen resistencias o inducen el patrón de tránsito de los peatones. Se emplea mediciones con cámaras de video para mapear el flujo peatonal en dos días distintos, pero en el mismo horario (de 12:10 p. m. a 1:10 p. m.). Los resultados muestran que el patrón del flujo peatonal es cambiante y muy probablemente se debe a factores externos que obstaculicen el libre tránsito.

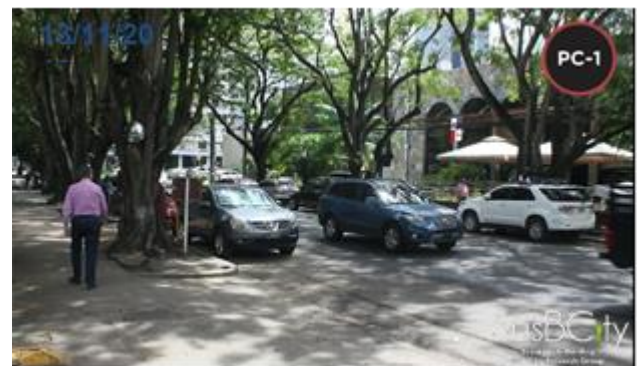
La figura 2 muestra el Sector A de la Av. Ricardo Arango, el cual es arborizado y cuenta con aceras libres para el paso del peatón sin la interferencia de los carros.

Fig. 2: Sector A en la calle Ricardo Arango.

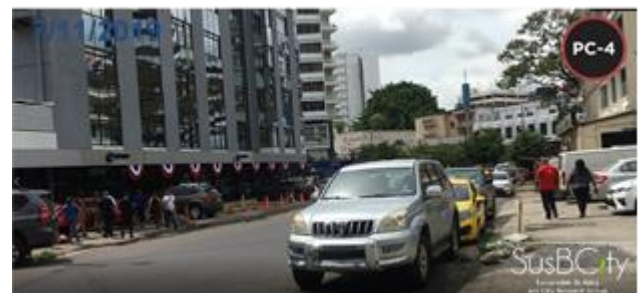
La figura 3 muestra el Sector B de la Calle Samuel Lewis, el cual no es arborizado y los carros interfieren, de una u otra manera en el flujo peatonal.

Fig. 3: Sector B en la calle Samuel Lewis.

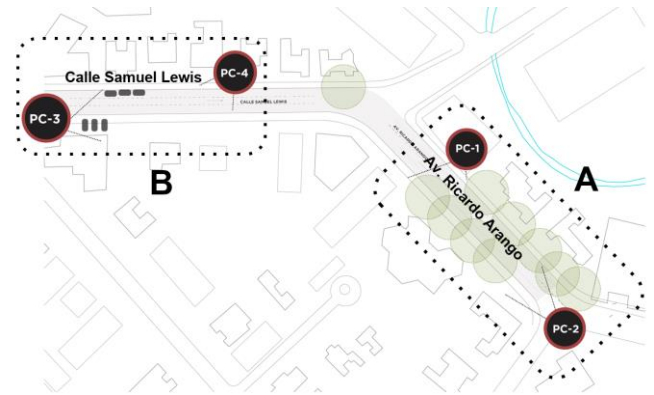
En este estudio se localizaron 4 cámaras, siendo 2 en cada sector estudiado (ver fig. 6). En el sector B de la calle Samuel Lewis, para la localización de las cámaras, se consideró como principal criterio la documentación de las personas que caminaban por debajo de los aleros. De manera que se tomó en cuenta que la cámara cubriera ambas aceras y, sobre todo, que estuviera en una posición donde los carros no obstruyesen la visual para lograr una mejor visualización y conteo de las personas. En el sector A de la Av. Ricardo Arango, se consideró tener una visual completa de ambas aceras, ya que era el área arborizada con mayor sombra. Las cámaras se ubicaron en puntos estratégicos donde la visual del flujo

Fig. 6 Posición de cámaras en los sectores de estudio.
