UNA APROXIMACIÓN A LOS EFECTOS DEL DISEÑO URBANO EN EL MICROCLIMA Y CALIDAD DE ESPACIOS URBANOS DE UNA CIUDAD CÁLIDA-HÚMEDA: PANAMÁ

RESUMEN: Los sistemas de movilidad y espacio público de ciudades tropicales cálidas y húmedas enfrentan grandes desafíos, debido a las condiciones microclimáticas no confortables, cuya configuración edilicia y materiales de construcción puede generar. En la ciudad de Panamá, se ha pasado por alto la importancia del estudio de las calidades urbanas, el microclima y su influencia en la movilidad de los usuarios de espacios urbanos. Este estudio utiliza metodologías para medir las islas de calor en un sector de la ciudad de Panamá y desarrolla una evaluación de las calidades de diseño, movilidad y microclima, en el área de Santa Ana; sitio que presentó las temperaturas más altas en la medición de las islas de calor. Finalmente, este estudio compara y analiza las calidades de movilidad, diseño urbano y microclima que tienen un impacto en el desplazamiento de peatones y la calidad del espacio público en el sector de Santa Ana.

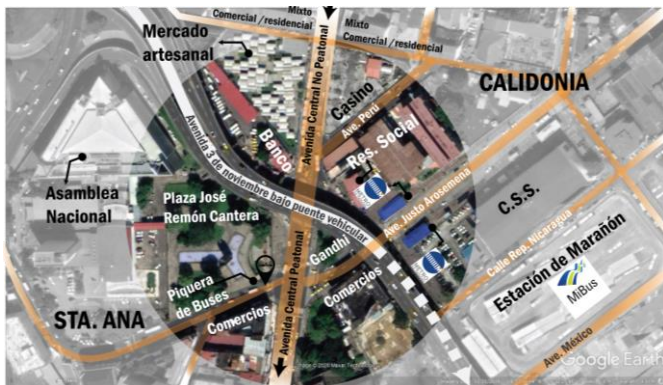
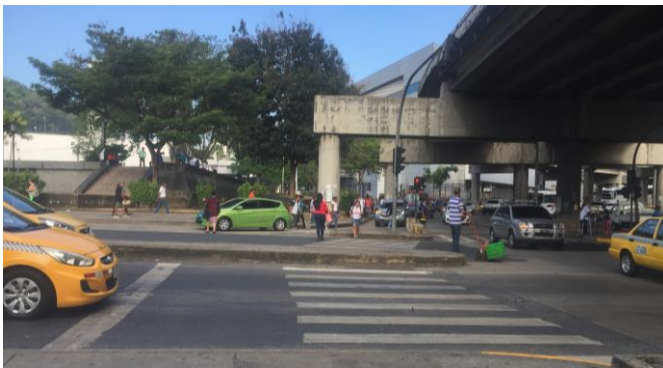
Figura 2. Características de localización del sitio A e imagen de actividad del sitio.

Sitio A: Se ubica en Ave. 3 de noviembre, bajo el puente vehicular hacia la Cinta costera, fue elegido por a su cualidad de espacio de transición, alto tráfico peatonal y conexión con diversos modos de transporte. Ver Figura 1 y 2.

El sitio A se caracteriza por ser una zona de transición cuyos edificios circundantes son mayormente de concreto con alturas que varían entre los 3 y 7 niveles. Su función primordial es conectar distintos sectores y actividades de la ciudad. Su composición urbana vial está definida por una trama de plato roto ya que en este punto convergen múltiples calles y avenidas que interceptan la avenida 3 de noviembre. Ésta, demarca el límite entre el final de la Ave. Central peatonal de Santa Ana y la Ave. Central no peatonal, de Calidonia. Alrededor se centran

estaciones de transporte de diversas modalidades por lo que este sitio es frecuentado por peatones hacia y desde diversos puntos dentro y fuera de la ciudad. (ver Figura 2.)

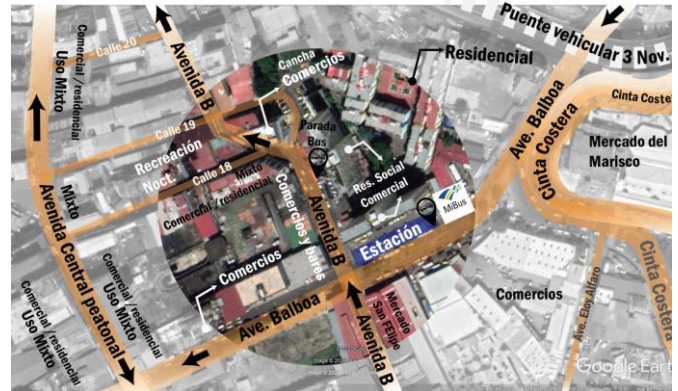
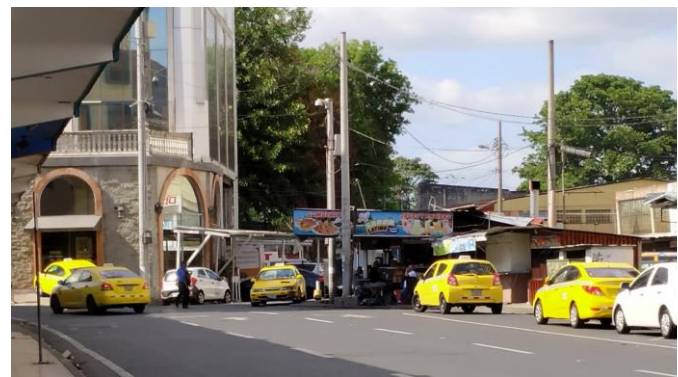
Figura 3. Características de localización del sitio B e imagen de actividad del sitio.

Sitio B: Constituye un segmento de la Ave. B entre la Ave. Balboa y Las calles 18 y 19. Este fue elegido debido a la particularidad de actividad comercial y recreativa que se desarrolla en esta zona. Ver Figura 1 y 3.

Es una zona comercial y residencial que posee un contraste de usos de suelo y actividades que varían a diferentes horas del día. Las características edilicias de este sitio son contrastantes como sus usos de suelo, de un lado de la calle existen comercios de un nivel de altura y del otro lado edificios residenciales con comercios en planta baja de hasta 13 niveles de altura. Los comercios varían entre clubes nocturnos, bares, tiendas, restaurantes, mercado público, clínicas y tiendas de conveniencia.

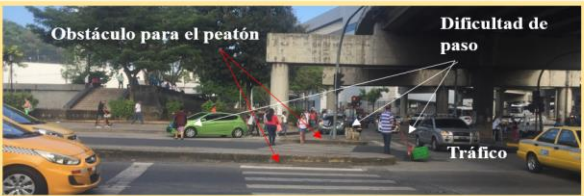
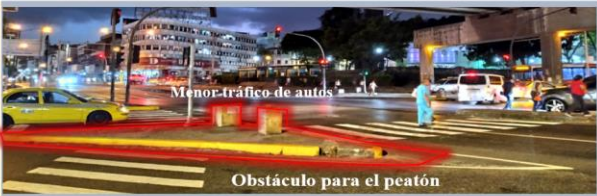
Tabla 3. Comparación de cambios dentro los índices de calidad establecidos día/ noche

Sitios		Día					Noche				
Criterio de evaluación de cambios en calidades: * No varía + Aumenta/Mejora - Disminuye/Desmejora											
Sitio A	Características

Calidades	PRMBD	VITD	VRD	LGD	RBTZ	PRMBD	VITD	VRD	LGD	RBTZ
	Evaluación UR	*	+	+	+	*	*	-	-	-	*
	Evaluación MV	-	+	*	+	*	+	-	*	-	*
Sitio B	Características

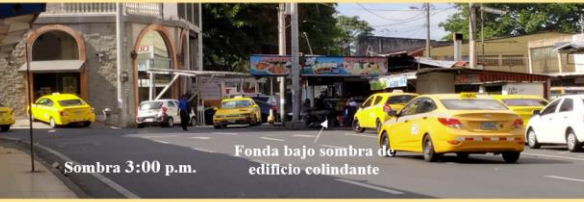
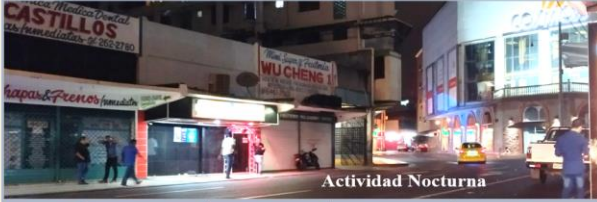
Calidades	PRMBD	VITD	VRD	LGD	RBTZ	PRMBD	VITD	VRD	LGD	RBTZ
	Evaluación UR	*	*	+	+	*	*	*	-	-	*
	Evaluación MV	+	+	+	+	*	-	-	-	-	*
MC	Evaluación	*	-	+	+	*	*	+	-	-	*
		*	+	*	-	*	*	-	*	+	*
