# EVOLUCIÓN DE LA FACULTAD DE ENFERMERÍA Y EVALUACIÓN DE LA ILUMINACIÓN NATURAL DENTRO DE TRES DE SUS SALONES

<sup>1</sup> Universidad de Panamá, Facultad de Arquitectura y Diseño - FADUP

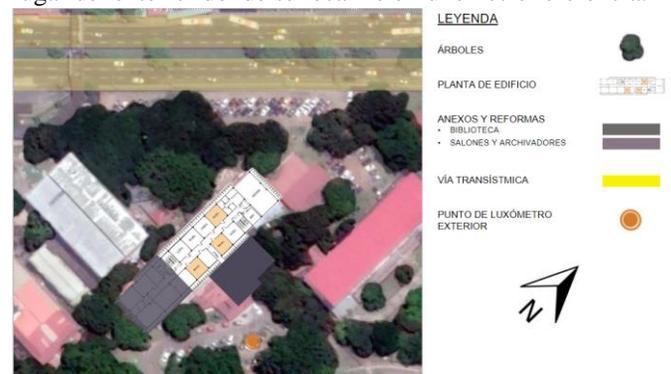
En la Figura 1 se muestra la localización del edificio, su envolvente vegetal, los anexos de la edificación y también el lugar del exterior donde se localizó el luxómetro referencia.

**Figura 1.** Localización e implementación de árboles y señalización de anexos- Facultad de Enfermería.

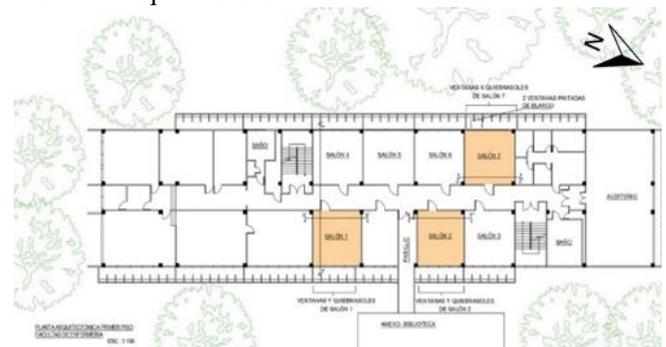
En la Figura 2 se muestra la planta arquitectónica, resaltando la ubicación de los 3 salones estudiados y su envolvente arquitectónico.

**Figura 2.** Planta arquitectónica y localización de los salones 1, 2 y 7 de Enfermería.

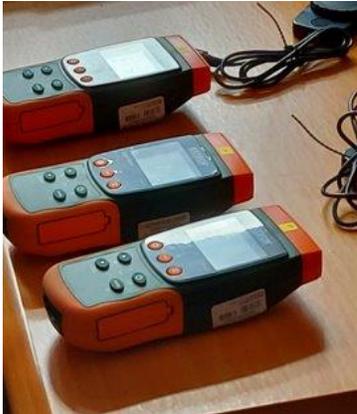
El proceso de medición se basa en la misma metodología utilizada en trabajos previos [2, 3, 4] y descrita en [1]. Para la medición de iluminación natural dentro de los salones, se utilizaron 3 luxómetros (2 interiores y 1 exterior) SDL400 (ver Figura 3), siguiendo una dinámica en cuadrícula, colocando como puntos de referencia las sillas, para formar ejes de filas y columnas que facilitan la comprensión en las variaciones de las medidas obtenidas.

Figura 3. Luxómetros SDL400.

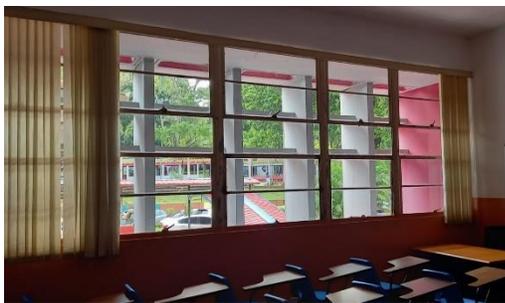
Figura 4a. Vista de la ventana del salón 1 con los quiebrasoles externos y las cortinas internas.

- SALÓN 1: 11:25 - 11:28 a.m. (ver Figura 4a)
- SALÓN 2: 11:45 - 11:48 a.m. (ver Figura 4b)
- SALÓN 7: 12:01 - 12:04 p.m. (ver Figura 4c)

Las figuras 4a, b y c son de los salones 1, 2 y 7 respectivamente y fueron tomadas antes de las mediciones.

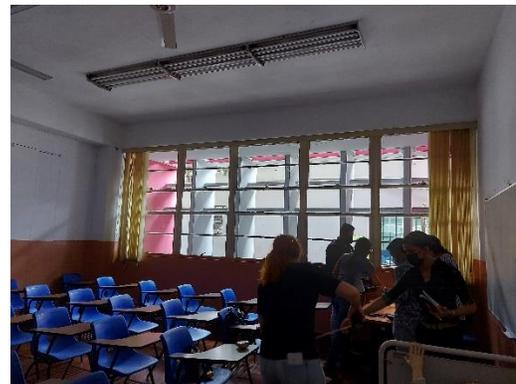
Figura 4b. Vista de la ventana del salón 2 mientras el equipo se prepara para las mediciones físicas y de iluminación natural.

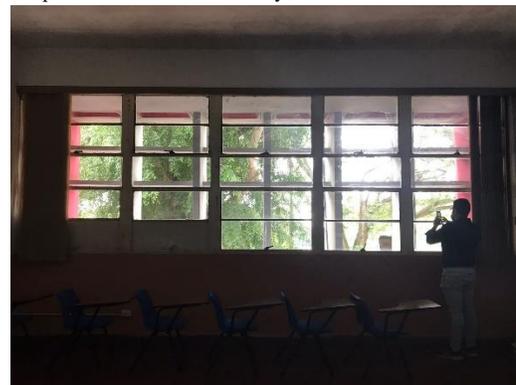
Figura 4c. Vista de la ventana del salón 7. Se observa que los vidrios de la parte inferior izquierda está pintados de blanco.

En el Salón 7, el pico máximo de luminosidad en el exterior estuvo en 13380 lux en cambio en el interior del salón obtuvo el nivel más bajo de iluminación con 2 lux. Este salón consideraba la obstrucción de un enorme árbol en la entra principal de la facultad y dos ventanas pintadas que también afectan el ingreso de la luz al salón. (ver Tabla 4 y Figura 8c)

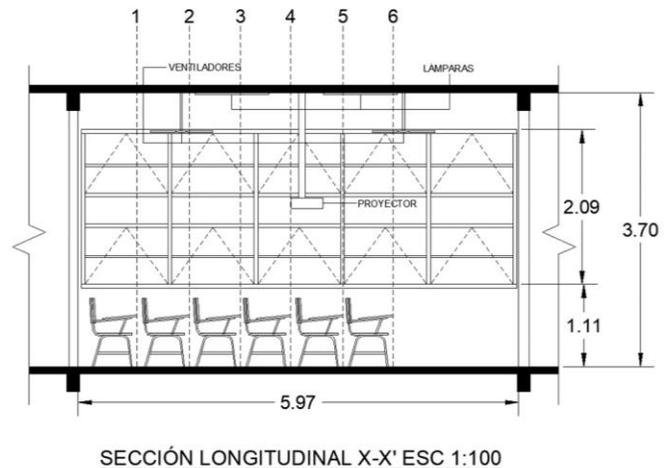
SECCIÓN LONGITUDINAL X-X' ESC 1:100

En la Figura 5a se muestra la sección longitudinal del Salón 1, sus dimensiones, altura de ventanas y demás elementos del salón.

Figura 5a. Sección longitudinal, salón 1.

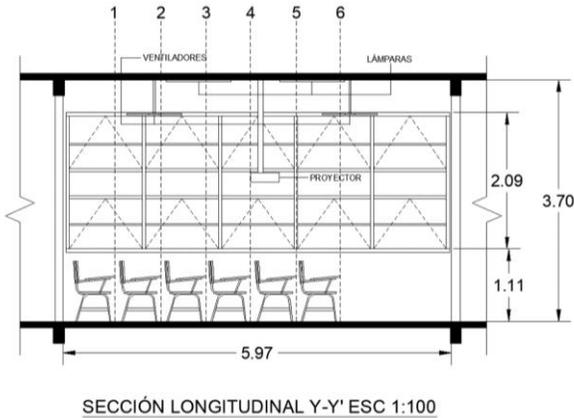
En la Figura 5b se muestra la sección longitudinal del Salón 2, sus dimensiones, altura de ventanas y demás elementos.

Figura 5b. Sección longitudinal, salón 2.

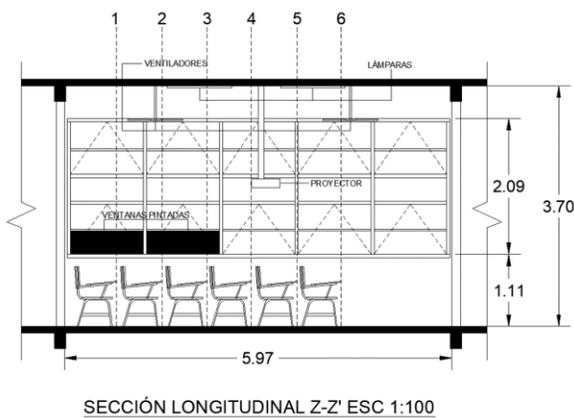
En la Figura 5c se muestra la sección longitudinal del Salón 7, sus dimensiones, altura de ventanas y demás elementos.

Figura 5c. Sección longitudinal, salón 7.

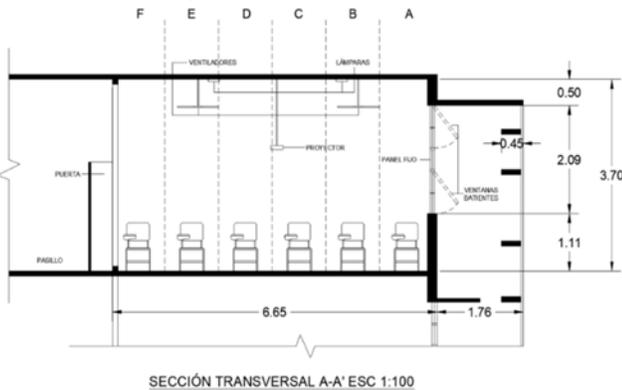
En la Figura 5c se muestra la sección transversal típica de los salones 1, 2, 7; sus dimensiones, dimensiones de aleros y quiebrasoles, altura y características de ventanas.

Figura 6. Sección transversal típica.

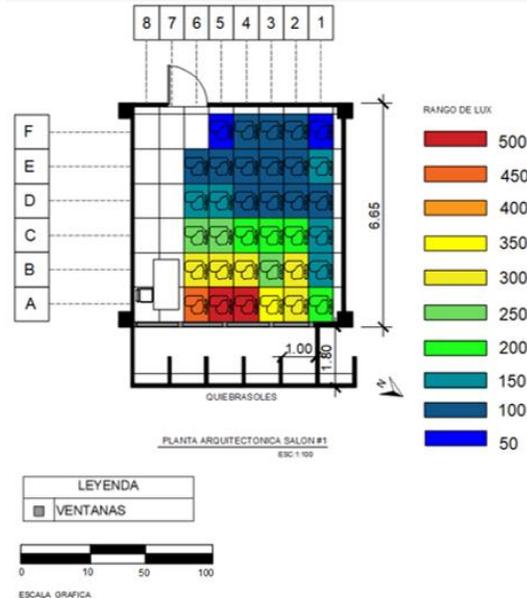
La figura 7a, muestra los niveles de iluminación en el salón 1, el cual tiene un promedio de iluminación natural de 163.48lux. Vale destacar que la iluminación exterior estaba en 27,700lux. Existe un árbol en la parte externa, próximo a su fachada, pero parece no ser un obstáculo para la iluminación.

Figura 7a. Planta cuadrículada, salón 1.

En el Salón 1 de la Facultad de Enfermería hubo un alto nivel de iluminación natural en el interior del salón, siendo el pico máximo de luminosidad 494 lux (en el exterior fue de 27,700 lux). El salón 1 tiene árboles frente a su fachada, pero estos parecen no ser una obstrucción al ingreso de iluminación natural al salón (ver Tabla 2 y Figura 8a). Se observa claramente que los niveles más altos están en la fachada (eje A y B) y esta disminuye hacia el fondo del salón (eje F).

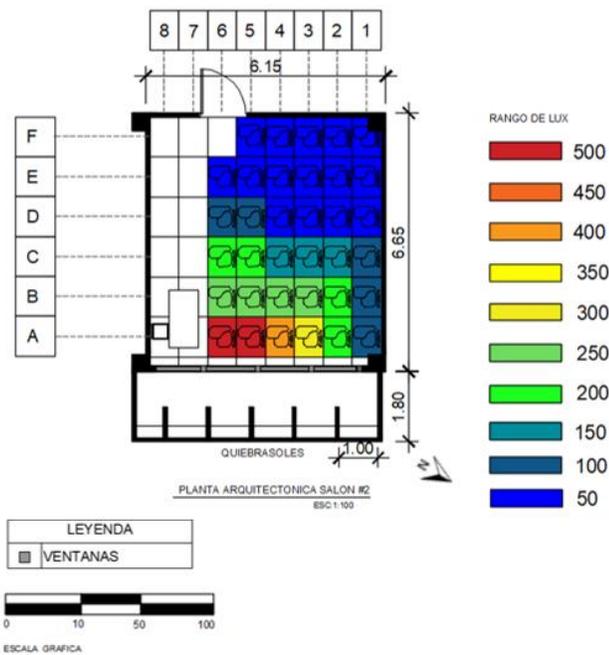
En el caso del salón 2 (ver Figura 7b) el nivel de luminosidad fue disminuyendo ya que el edificio cuenta con un anexo en la parte posterior que impide que entre suficiente iluminación natural. El promedio de iluminación natural interior es de 69.4lux y el promedio externo es de 22,700lux.

Figura 7b. Planta cuadriculada, salón 2.

En cambio, en el Salón 2 el nivel de luminosidad fue disminuyendo ya que el edificio cuenta con un anexo que impide que, entre suficiente iluminación al salón, su nivel más alto de luminosidad en el interior fue de 300 lux y en el exterior de la facultad es de 22700 lux. (ver Tabla 3 y Figura 8b)

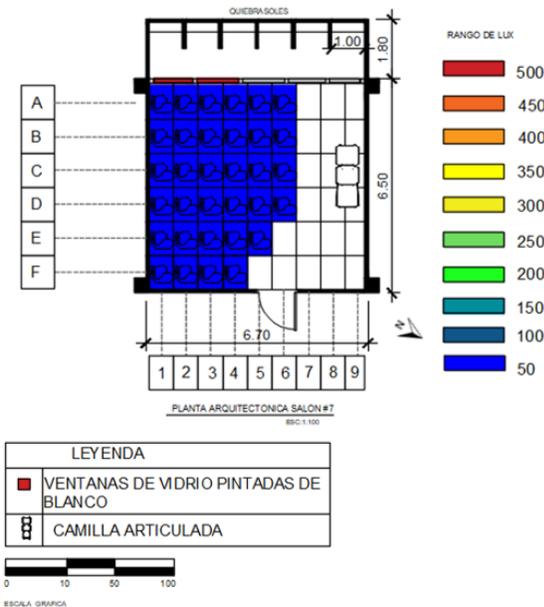
Figura 7c. Planta cuadriculada, salón 7.

En el salón 7 (ver Figura 7c), se observó la menor iluminación natural interna, con un promedio de 16.45lux y un promedio exterior de 13,380lux. Esto puede deberse en parte a los bajos niveles de iluminación exterior al momento de la medición y principalmente a la cobertura de árboles existentes.

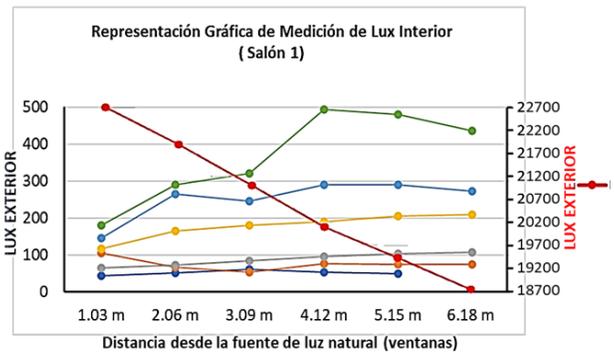
Figura 8a. Niveles de iluminación natural en la medición interior y exterior, salón 1.

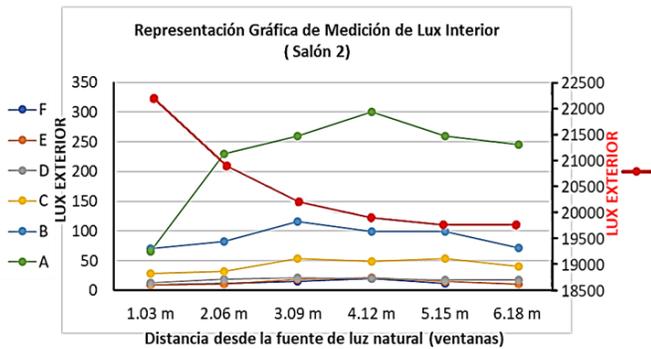
Figura 8b. Niveles de iluminación natural en la medición interior y exterior, salón 2.

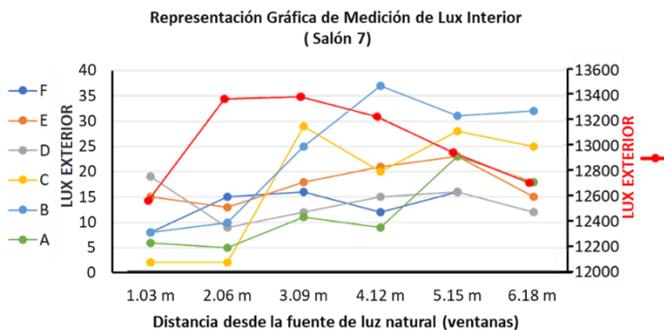
Figura 8c. Niveles de iluminación natural en la medición interior y exterior, salón 7.
