## RECUPERACIÓN DE QUEBRADAS DEL ÁREA URBANA DE LA CIUDAD DE AMBATO

### RECOVERY OF STREAMS IN THE URBAN AREA OF THE CITY OF AMBATO

Facultad de Arquitectura Artes y Diseño, Universidad  
Tecnológica Indoamerica

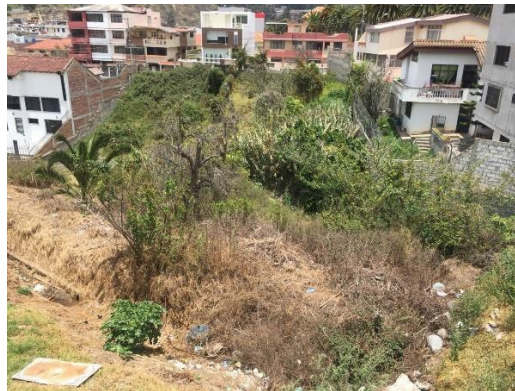
Fotografía 1. Vista general superior de la Q. Jalupana. Fuente: Elaboración propia.

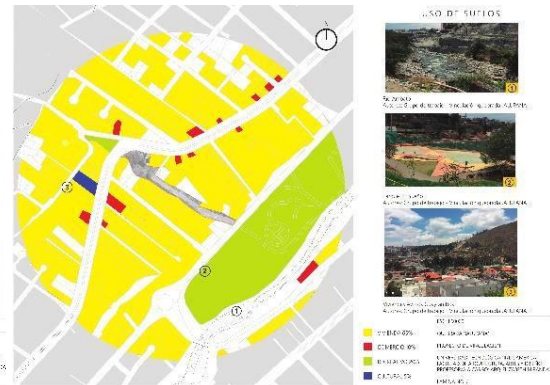
Figura 5. Usos de suelo.

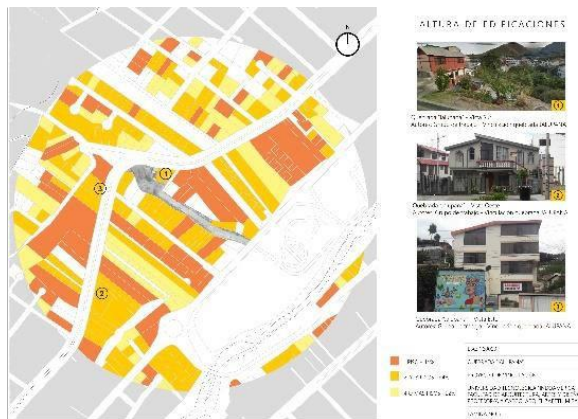
Figura 6. Altura de edificaciones.

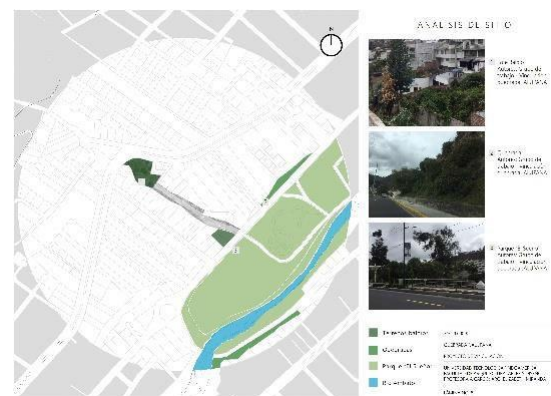
Figura 7. Análisis del sitio.

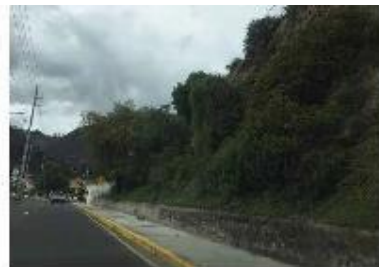
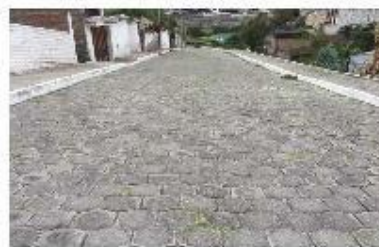
Los elementos regulares son aquellos que se encuentran en un estado de conservación adecuada y que cumplen con los estándares de calidad establecidos por las autoridades competentes.

Figura 10. Elementos antrópicos. Fuente: Elaboración propia

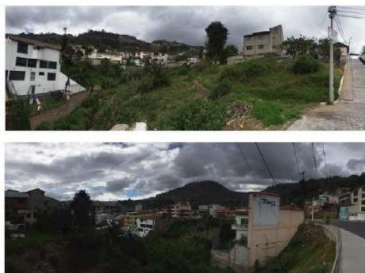
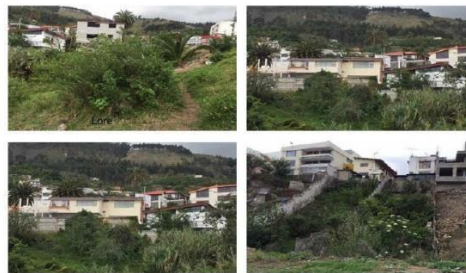
Con la presencia de esta nueva área verde se tenía un espacio sin uso, a partir de la construcción del parque se ha reducido el impacto visual que tenían las viviendas en el sector, por lo que se crearon nuevos planos de visión en donde estas edificaciones tratan de perderse entre los árboles.

El paisaje que se obtiene de varios puntos sigue en armonía con el entorno más lejano que se tiene, debido a que existen construcciones que pueden obstruir la cuenca visual, pero sin duda ya es parte del paisaje y de cómo se ha constituido. Y las nuevas edificaciones que se han construido también han intervenido en esa formulación del paisaje pero sin duda con la selección de materiales se trató de disminuir este efecto.

Figura 11. Elementos Visuales. Fuente: Elaboración propia

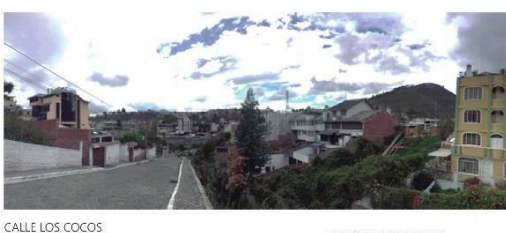
CALLE LOS COCOS

**CONCLUSIONES:** Una vez realizado el valorador de un año de las condiciones que se observa en el sector, se concluye que en el sector existen varias deficiencias de uso y cobertura, las cuales para mejorarlas se debe tomar acciones como: replantar y cuidar las áreas verdes.

Tabla 2. Tabla de valoración 1. Estado Bueno. Valoración 3 Fuente: Elaboración propia

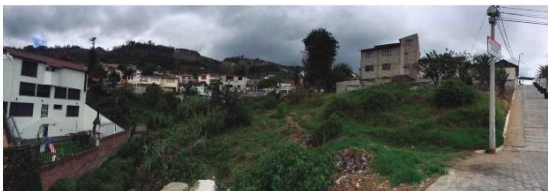
QUEBRADA JALUPANA

**CONCLUSIONES:** La vegetación en la quebrada es muy abundante, pero está en un estado de abandono, lo que se debe a que no se ha dado mantenimiento a las áreas verdes, lo que se debe a que no se ha dado mantenimiento a las áreas verdes.

Tabla 3. Tabla de valoración 2. Estado Bueno. Valoración 3 Fuente: Elaboración propia

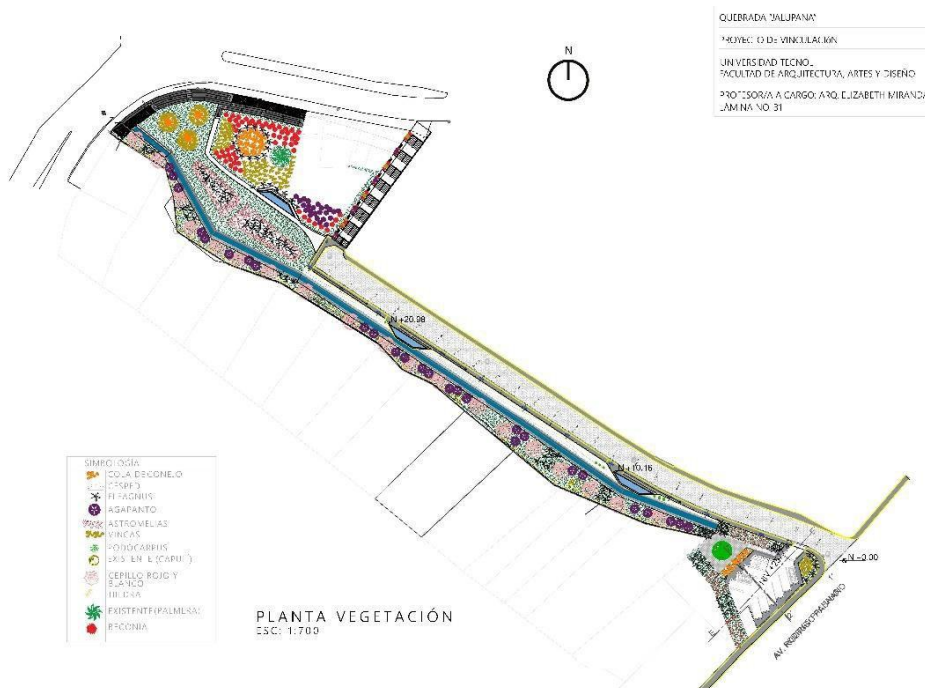
Figura 14. Planta con vegetación. Fuente: Elaboración propia

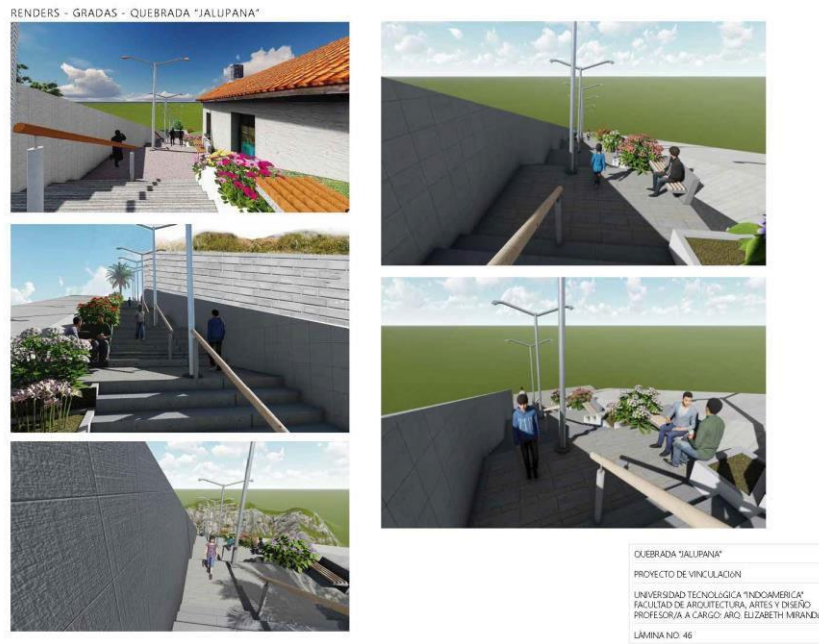
Figura 16. Renders graderío. Fuente: Elaboración propia

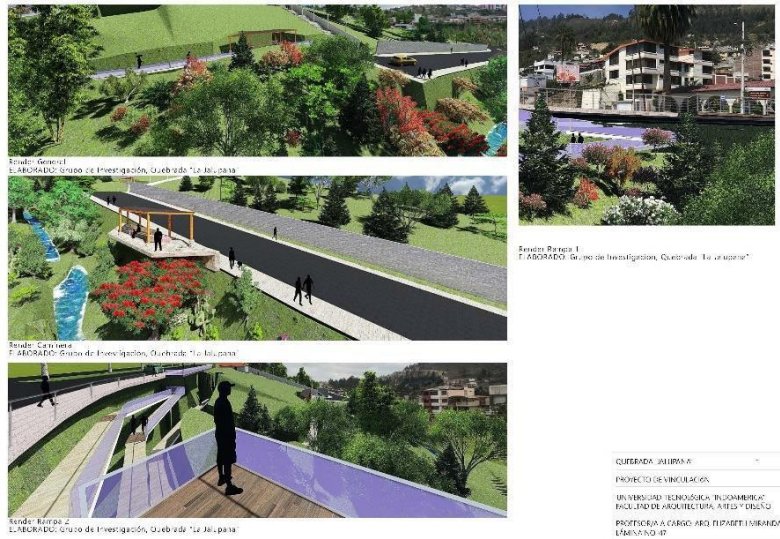
Figura 17. Renders y foto montajes propuesta. Fuente: Elaboración propia
