CENTROS Revista Científica Universitaria

15 de enero de 2022. Volumen 11, No. 1

PROPUESTA GEOTECNICA A ESTABILIZACION DE TALUD BAJO CONDICION DE FALLA GLOBAL EN EL SECTOR DE MIRAMAR PROVINCIA DE COLON

GEOTECHNICAL PROPOSAL TO SLOPE STABILIZATION UNDER A
GLOBAL FAILURE CONDITION IN THE SECTOR OF MIRAMAR PROVINCE
OF COLON

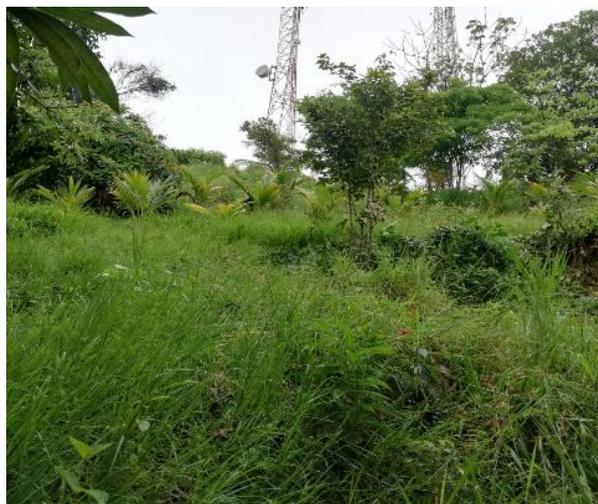
Figura 11. Sitio a Realizar Cambios en la Topografía
Nota: Este es uno de los sitios propuestos dentro de Talud a estabilizar ya que el mismo a presentado deslizamientos locales que han sido cubiertos por la vegetación

De igual forma se realizaron cambios en la topografía para estabilizar los componentes de masa de suelo y con esto no permitir en los taludes los modos de falla conocidos como círculo de punta, círculos de pendiente y una falla de base que permitiría el caso de falla de círculo de punto medio.
