Análisis del área y calidad del suelo del relleno sanitario del Jobo de Antón en la provincia de Coclé mediante el uso de la Teledetección

Analysis of the area and soil quality of the Jobo de Antón landfill in the province of Coclé using remote sensing

In the province of Coclé, district of Anton, in the township of Anton, the locality of El Jobo is home to a controlled landfill, which was inaugurated in 2014 due to the increased waste generation from population growth. This article presents a multitemporal analysis of the expansion of the landfill area and the condition of the surrounding soil, using Sentinel 2 satellite images and Google Earth Pro.

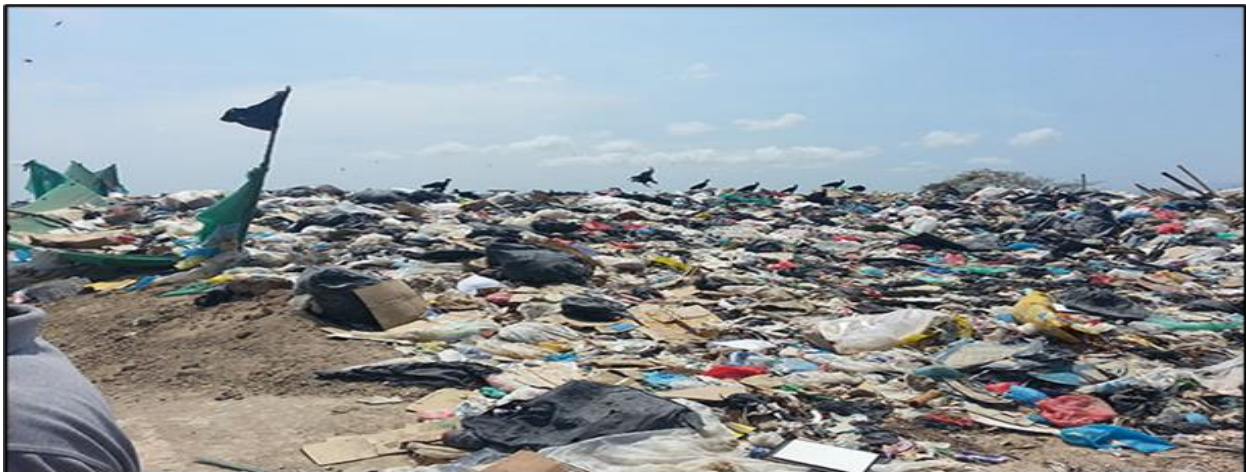
Figura 2

Vista del Relleno Sanitario del Jobo

Nota: Esta imagen es parte del Informe Técnico Oficial del Saneamiento y adecuación del Vertedero Controlado del Jobo, Antón Provincia de Coclé, Fuente AAUD, 2014.

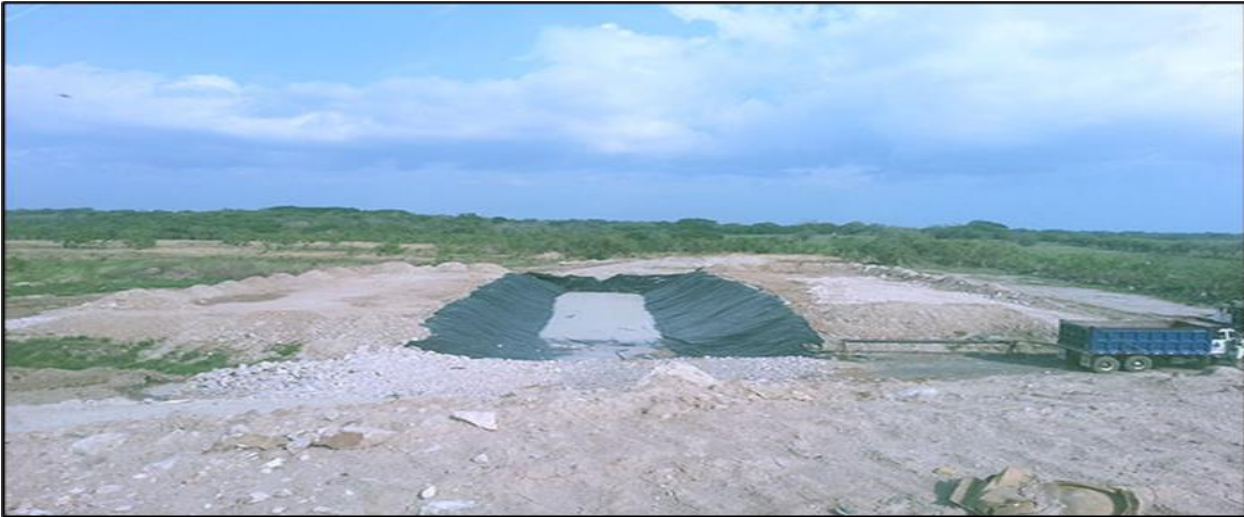
Figura 3

Apertura del Relleno Sanitario.

Nota. Instalación de la Geomembrana Impermeable dentro del relleno controlado del Jobo de Antón Fuente: AAUD 2014.

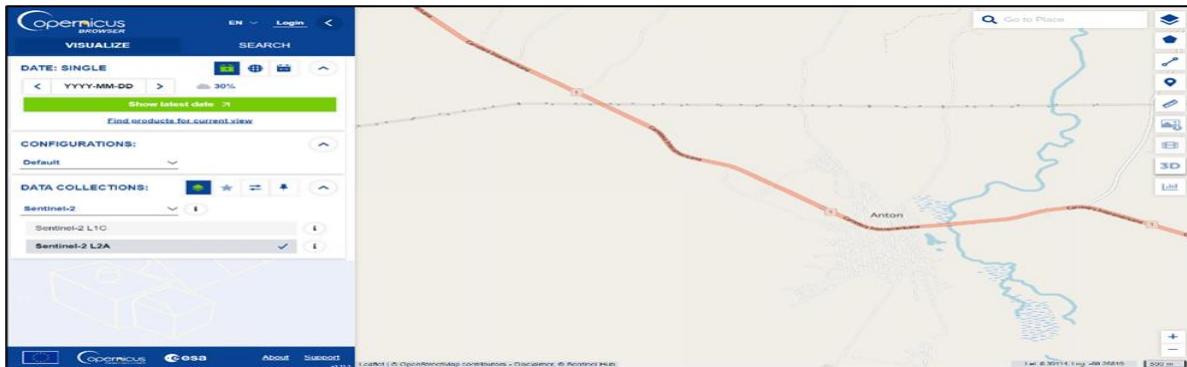
Figura 5

Proceso de Evaluación del Área de Estudio

Nota: obtención de la imagen multispectral para la obtención del índice normalizado de vegetación. Fuente: Copernicus Data Space Ecosystem.

Mediante el uso del software ArcGIS Pro, se creó una composición a partir de las bandas con resolución de 10 m disponibles de las imágenes Sentinel 2, las composiciones para cada año contienen las bandas: azul (B2), verde (B3), rojo (B4) e infrarrojo cercano (B8). (EOS DATA ANALYTICS., 2023)

Después, se hizo un recorte de las imágenes de Sentinel 2 con un área de estudio rectangular de 94.57 hectáreas que comprende con más detalle la zona del relleno sanitario y sus alrededores.

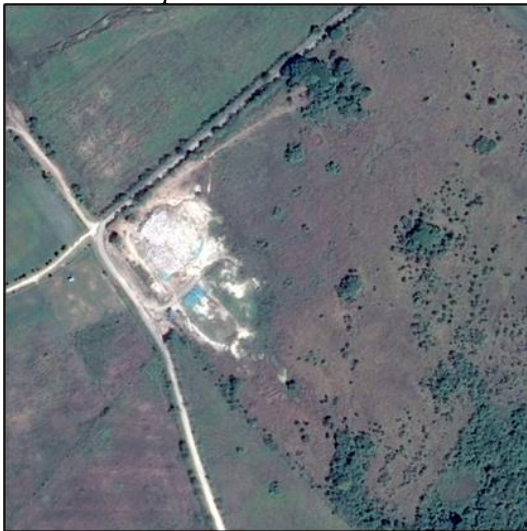
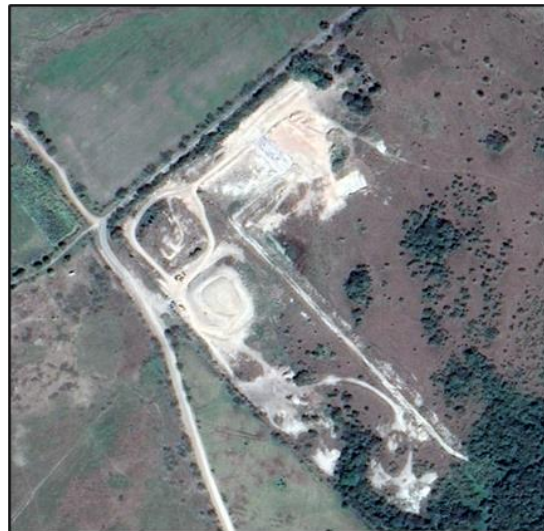
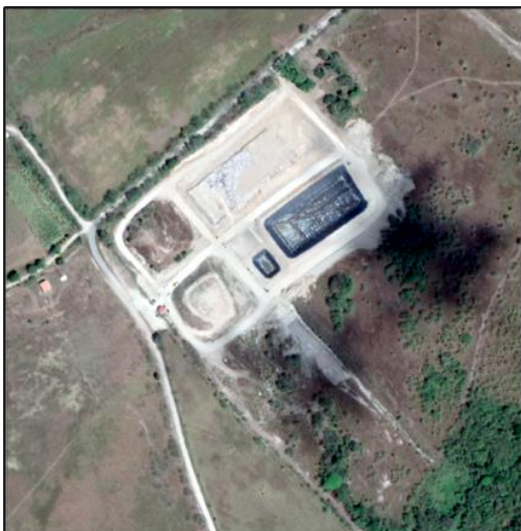
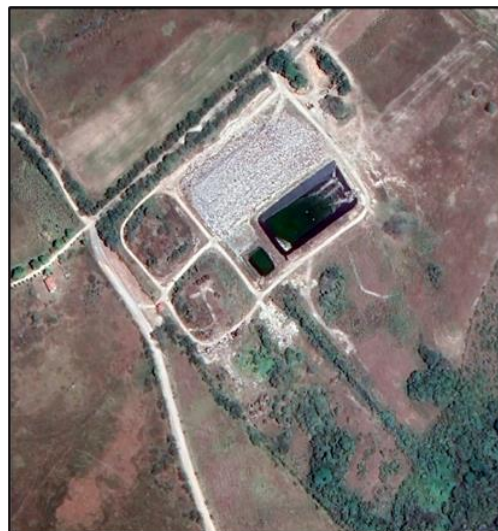
Área de Ocupación en el Año 2014

Área de Ocupación en el año 2018

Área de ocupación en el Año 2020

Área de Ocupación en el año 2023

Todas estas imágenes presentan el cálculo de desarrollo de área de ocupación del relleno sanitario controlado del jobo de Antón, en la imagen se ve cuando inicio en la segunda cuatro años después y el área que fue ocupando y en la tercera y cuarta lo mismo, lo que evidencia, el área en desarrollo por el relleno sanitario

De acuerdo con los valores obtenidos para cada año, en 2014 el relleno sanitario tenía un área de ocupación de 1.67 hectáreas, después para el año 2018 hubo un aumento del área de ocupación de 2.41 hectáreas, luego siguió aumentando en 2020 unas 1.89 hectáreas y disminuyó 0.77 hectáreas en el año 2023.

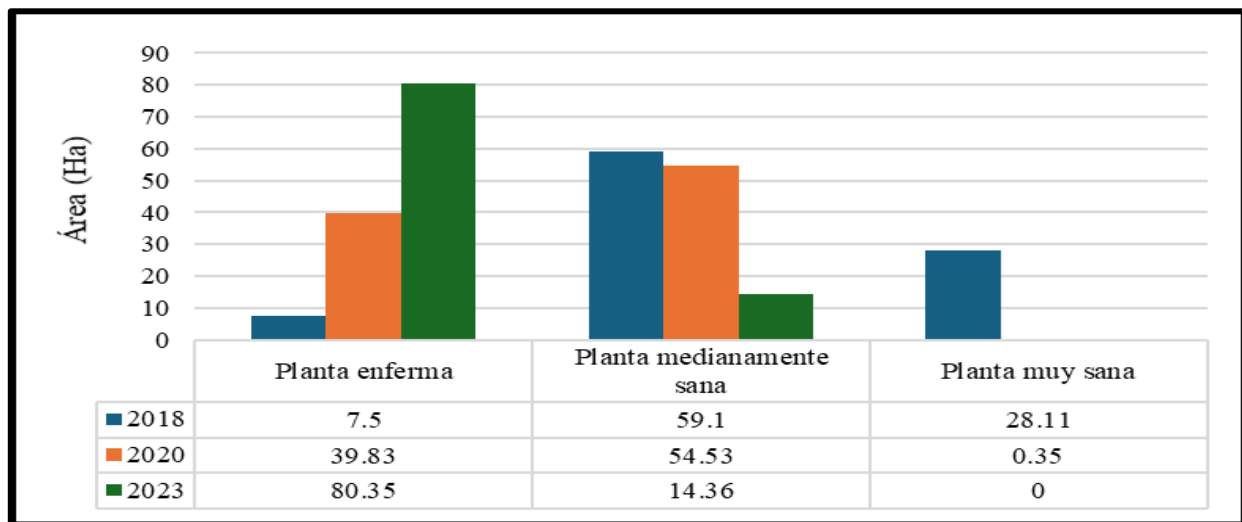
Figura 15

Evolución de la Calidad del Suelo para los años 2018, 2020 y 2023

Nota: comparación grafica por año del NDVI en la calidad de las plantas por la calidad del suelo.

Por otra parte, con los resultados obtenidos mediante el índice de vegetación normalizada, se logra interpretar que la calidad del suelo en el transcurso de los años analizados desmejoró significativamente y esto se debió a la mala gestión en la disposición final de los desechos, ya que, si no se maneja de la mejor forma, los lixiviados que se desprenden de la basura van al suelo, lo que perjudica la calidad de este.

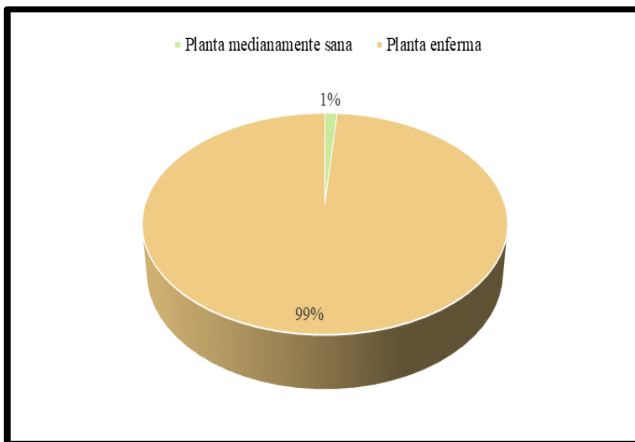
Figura 18

Calidad del suelo en la Zona Analizada

Para evaluar la calidad del suelo en una zona previamente tratada, se realizó un análisis centrado en el área de ocupación del año 2014, donde se observaba la basura esparcida. Este análisis se complementó con una imagen del año 2023, que muestra la compactación del suelo tras varios años de intervención. Los resultados demuestran una degradación impactante en la calidad del suelo para 2023, ya que, aun viéndose crecimiento de vegetación en esta zona, la misma se encuentra enferma en su mayoría.
