**DETERMINACIÓN DE LA CAUSA RAÍZ DE LA CONTAMINACIÓN DIFUSA Y PUNTUAL DE LA CALIDAD DE AGUA EN BAHÍA MANZANILLO, CORREGIMIENTO DE CRISTÓBAL, DISTRITO Y PROVINCIA DE COLÓN, PANAMÁ**

**DETERMINATION OF THE ROOT CAUSE OF DIFFUSE AND POINT POLLUTION OF WATER QUALITY IN BAHÍA MANZANILLO, CORREGIMIENTO DE CRISTÓBAL, DISTRICT AND PROVINCE OF COLÓN, PANAMA**

**Javier Amir Hurtado Yow**

Universidad de Panamá, Centro Regional Universitario de Colón, Panamá,  
Panamá

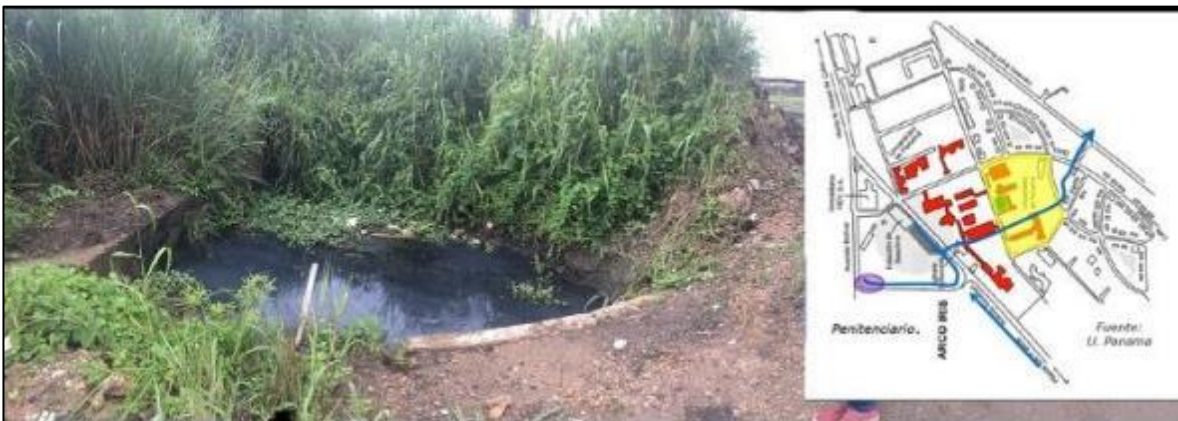
**Imagen No. 4. Hallazgo de contaminación puntual**, cuyo punto específico se origina por colapso del tanque séptico del Centro Penitenciario Nueva Esperanza,

administrado por la Dirección General del Sistema Penitenciario del Ministerio de Gobierno.

descargas de aguas residuales, donde **se determinó que hay una contaminación puntual (y no difusa)**, cuyo punto específico de origen se origina por colapso del tanque séptico del Centro Penitenciario Nueva Esperanza, administrado por la Dirección General del Sistema Penitenciario del Ministerio de Gobierno, República de Panamá.

- c. **Se determinó que hay una contaminación puntual (y no difusa)**, cuyo punto específico de origen se ocasiona por colapso del tanque séptico del Centro Penitenciario Nueva Esperanza, administrado por la Dirección General del Sistema Penitenciario del Ministerio de Gobierno.

Producto de los resultados obtenidos, se recomienda que se entregue una copia de esta investigación al Ministerio de Gobierno de Panamá, con copia a su Dirección General del Sistema Penitenciario, así como al Centro Penitenciario Nueva Esperanza, en Colón, para que se tomen las medidas necesarias para subsanar la causa raíz de la contaminación puntual (o localizada), de la calidad de agua en Bahía Manzanillo, corregimiento de Cristóbal, distrito de Colón y provincia de Colón.

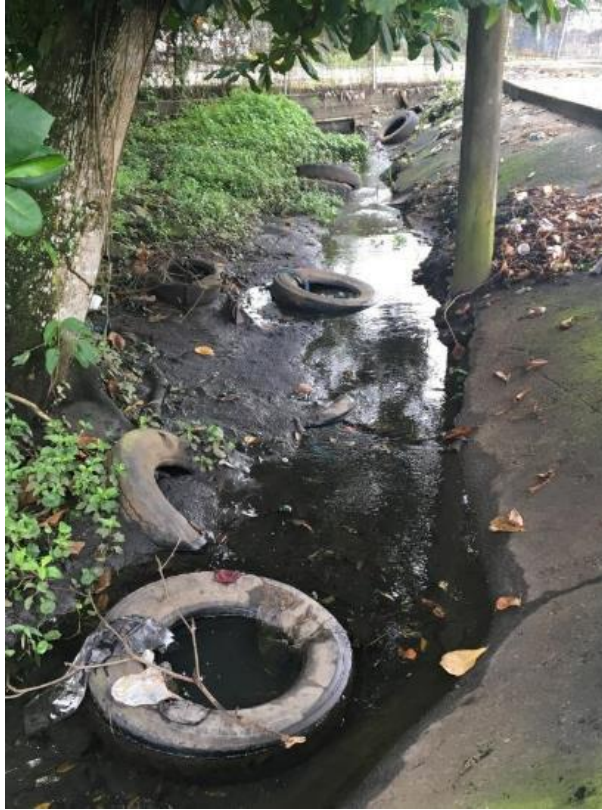
**Imagen No. 5. Hallazgo.** Diversos tipos de contaminación provenientes de la disposición incorrecta de los desechos sólidos traídos por las inundaciones y diversas actividades humanas.

1. Existe un deterioro de los suelos cercanos al área de estudio, con impactos a los ecosistemas hídricos que se manifiestan en inundaciones, inclusive en temporada seca cuando no existen frecuentes lluvias.
2. Se percibe que el corregimiento de Cristóbal, específicamente, en el sector de Arco Iris, está predestinado a seguir sufriendo continuas inundaciones y contaminaciones a causa de un mal planeamiento de los ecosistemas hídricos provenientes de las áreas residenciales, industriales y comerciales que garantizan la economía del país y de la región.

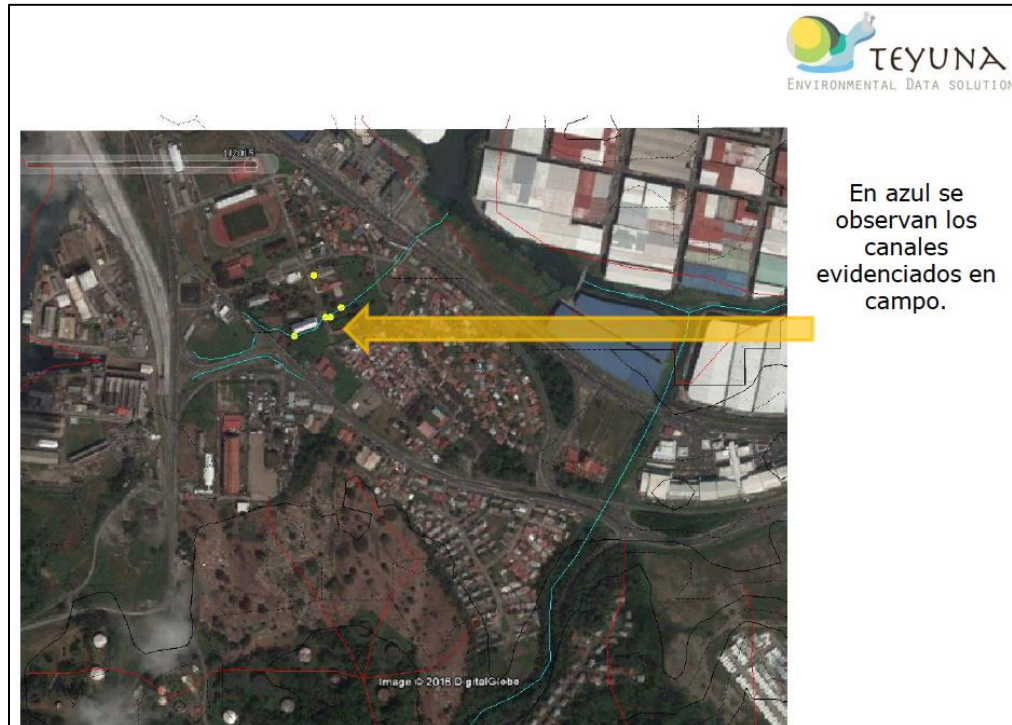
**Imagen No. 6.** Análisis geográfico de cuencas y microcuencas basado en el **Digital Elevation Model (DEM)** y **Shuttle Radar Topographic Mission (SRTM)**. Fuente: Teyuna Environmental Data Solutions.

- a. Según el análisis geográfico de cuencas y microcuencas basado en el Digital Elevation Model (DEM) y Shuttle Radar Topographic Mission (SRTM), que se muestra en la Imagen No. 5, la zona con mayor probabilidad de generar los vertimientos (o descargas) se ubicó el polígono central como el prioritario para analizar y se infirió que dentro de esta unidad se encuentra la fuente contaminante de descargas de aguas residuales.

- d. Como se puede observar en el análisis DEM y SRTM, se logró evidenciar que la causa raíz de la contaminación es muy puntual (o localizado), de la misma manera se descartaron unidades hidrológicas que no drenan hacia el centro regional universitario de Colón ni tampoco afectan la calidad del agua de la bahía de Manzanillo.

Es imprescindible hacer el reconocimiento de otros puntos de vertimiento de las urbanizaciones vecinas en el corregimiento de Cristóbal, en otros canales dentro del polígono central que muestran las figura 6 y 7.
