# Hospital San Juan de Dios. Primer Asilo y Hospital de la ciudad de Santiago

San Juan de Dios Hospital. First Asylum and Hospital of the city of Santiago

*Sebastián Ariel Aguilar Medina*

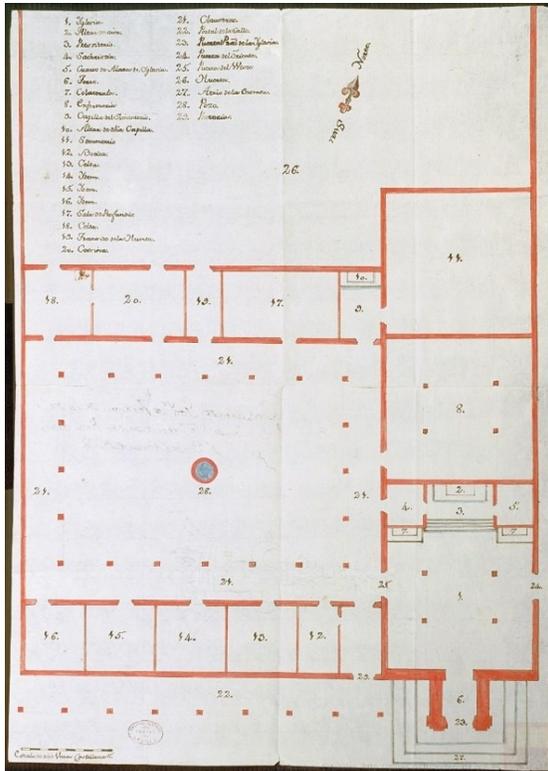
Ilustración 2. Plano del Hospital San Juan De Dios y la Iglesia San Juan de Dios o Santa Bárbara, inaugurados en 1770. Por primera vez se utiliza una planta arquitectónica para construir un proyecto en la ciudad de Santiago de Veragua. Siglo XVIII. Tomado del libro Mario José Molina, Veragua: Tierra de Colón y Urracá.

Fue la primera construcción que utiliza un plano arquitectónico en la ciudad de Santiago, de la cual se tenga conocimiento, dicha planta tenía también varias secciones para la mejor comprensión de la obra, estaba a una escala de **100 varas** castellanas. Las dimensiones de este Hospital San Juan de Dios eran quince varas de largo y doce varas de ancho (12.50 metros x 10 metros). Las paredes construidas de barro con cubierta de tejas y hecho con madera muy ordinaria.[6] pp. 337

botica, seguida por las celdas de los enfermos en las cuales se podían atender de **8 a 10 pacientes**. Estas celdas se comunicaban por un gran patio interior donde se tenía una huerta con plantas medicinales, verduras y especies, para lo al patio estaba la Iglesia y al lado opuesto la cocina, una celda y una sala profunda donde el prior orientaba a los curas a su vida religiosa.[7] pp. 350.

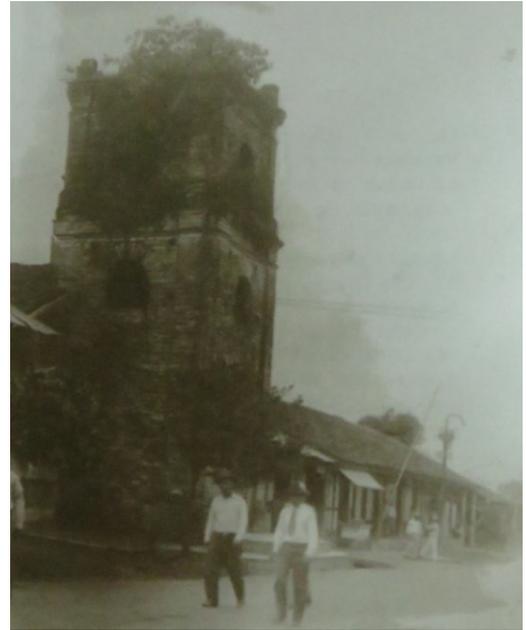
*Ilustración 4. Fotografía de la Iglesia de San Juan De Dios, frente a la Placita del mismo nombre, demolida en 1938. Foto tomada del libro de Molina Castillo, Mario José. Veragua: Tierra de Colony de Urraca Tomo I Y II.*

Para 1938 se demolió la Iglesia **San Juan De Dios**, para construir el internado de varones de la **Escuela Normal Juan Demóstenes Arosemena**, pero se deja en pie las instalaciones donde se desarrollaban las instalaciones del Hospital, la cual se mantiene en uso hasta la construcción de la cooperativa Juan XXIII y a partir de la fecha (1938) se ubican en la posición del Hospital, las oficinas de **Correos y Telégrafos**, que se mantiene aquí hasta 1949.
