**Centros**  
**Revista Científica Universitaria**  
 Volumen 13, número 1, enero – junio de 2024, pp. 38-59  
 ISSN L2953-3007

### CLASIFICACIÓN DE CONTAMINANTES Y SU IMPACTO EN LA CALIDAD DEL AGUA DEL RÍO LA VILLA

*Classification of pollutants and their impact of water quality of the Villa River*

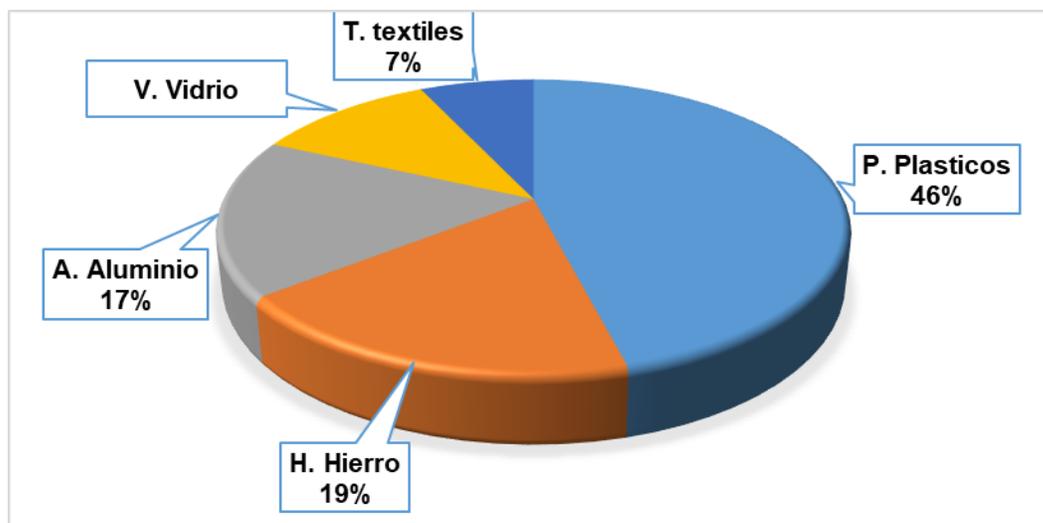
### Figura 2

Como se muestra en la Figura 2, en primer lugar, están los desechos plásticos con 46%, seguido metales principalmente hierro con un 19 % y en tercer lugar latas de aluminio con 17 %

*Desechos inorgánicos Los Olivos Y Puente del Río la Villa.*

Los desechos inorgánicos se muestran de la siguiente forma: en primer lugar, están las bolsas plásticas con 46 %, hierro con 19 % y aluminio 17 %. La utilización de bolsas plásticas en Herrera y Los Santos no ha sido frenada por la ley 1 de 2018 que adopta medidas para promover el uso de bolsas reutilizables en establecimientos comerciales (Ortiz, 2018).

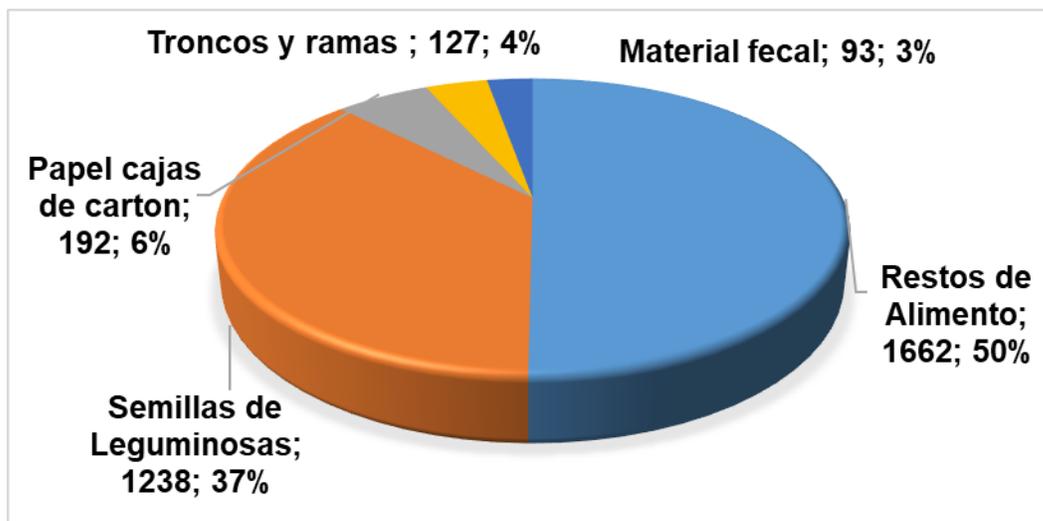
### Figura 3

En la Figura 3. Los Desechos orgánicos del puente del río La Villa y los Olivos de febrero a marzo 2023. En donde en primer lugar, restos de alimento con 50 % seguido por semillas de leguminosas 37 % en tercer lugar papel y cajas de cartón con 6 % y material fecal con 3 %.

*Desechos orgánicos Los Olivos Y Puente del Río la Villa*

En cuanto a los resultados globales sobre los desechos orgánicos encontrados en las dos áreas del estudio podemos decir que en primer lugar restos de alimento con 50 % seguido por semillas de leguminosas con 37 % en tercer lugar papel y cajas con 6 %; otro resultado lo representan el material fecal con 3%). Si bien es cierto son desechos orgánicos putrescibles, los porcentajes restantes son semillas (desechos, ya que han caído al suelo, o provienen de árboles de esas zonas que fueron introducidos al país) junto con otra semilla leguminosa con un potencial de germinación, capaces de reforestar de manera natural, el bosque de galería, lo que tiene su valor agregado, una vez que germinen, será muy valioso para la recuperación de esas áreas.

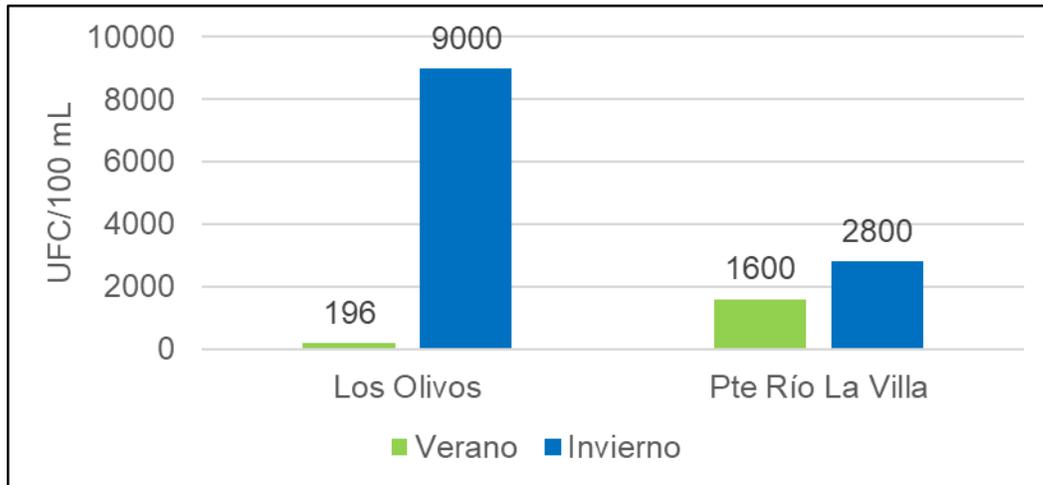
**Figura 4**

En la Figura 4 se observa que tres de las cuatro muestras analizadas para coliformes fecales reporta valores que están por arriba del valor máximo permitido para aguas naturales destinadas a uso recreativo con contacto directo de 250 UFC/100 mL (UFC Unidades Formadoras de Colonias).

*Coliformes fecales en el área de investigación*

En cuanto a los coliformes fecales, el análisis microbiológico evidencia que tres de las cuatro muestras contienen valores de coliformes fecales que están por arriba del valor máximo permitido para aguas naturales destinadas a uso recreativo con contacto directo. En Panamá el Reglamento Técnico 75-2008 "Por el cual se dicta la norma primaria de calidad ambiental y niveles de calidad para las aguas continentales de uso recreativo con y sin contacto directo" establece como límite que el contenido de coliformes fecales en el agua para actividades recreativas de contacto primario, no debe ser superior a 250 UFC/100 mL (UFC Unidades Formadoras de Colonias). Solo la muestra colectada en verano en el sitio de Los Olivos reportó valores por debajo de 250 UFC/100 mL. Esto nos indica que tres de las muestras de aguas no son aptas para bañarse, nadar, bucear, entre otras actividades de contacto.

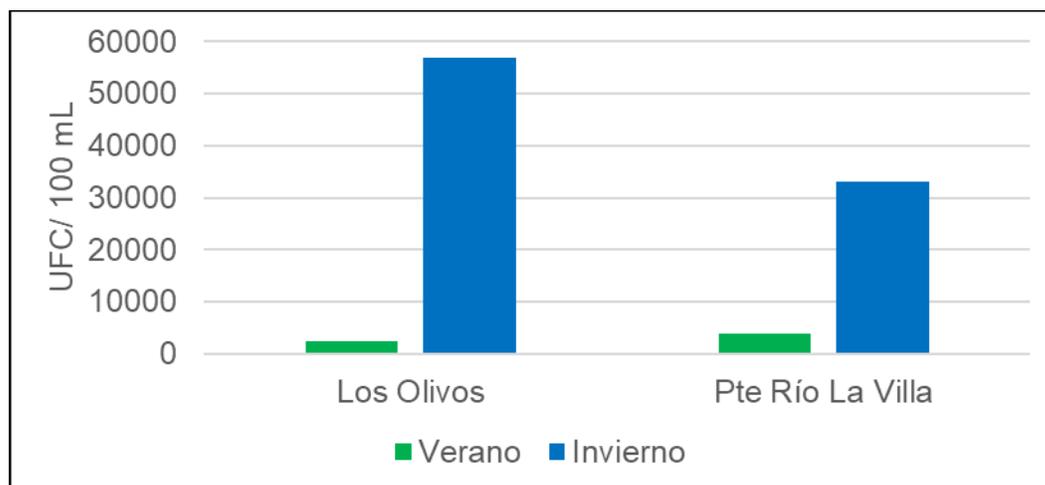
**Figura 5**

En la Figura 5 se pueden observar que los coliformes totales estuvieron en un rango de 2,500 a 57,000 UFC/100 mL. Para este indicador sobresale el notable incremento de los coliformes totales de temporada lluviosa en comparación con verano. Para el Balneario los Olivos hubo un incremento de más de 22 veces, mientras que para El puente en el río La Villa el incremento fue de un poco más de 8 veces.

*Coliformes totales en el área de investigación*

Respecto a los Coliformes totales estuvieron en un intervalo de 2,500 a 57,000 UFC/100 mL (Figura 5). Para este grupo de coliformes sobresale el notable incremento de los coliformes totales de temporada lluviosa en comparación con la estación seca. Para el Balneario los Olivos hubo un incremento de más de 22 veces, mientras que para El puente en el río La Villa el incremento fue de un poco más de 8 veces. Usualmente, los períodos con alta precipitación pluvial están asociados con el arrastre de sustancias contaminantes provenientes de actividades humanas, así como a la de excretas de animales, tanto domésticos como salvajes, que habitan en la zona (Molina y Calvo, 2010).
