Calidad y disponibilidad del recurso hídrico del Lago Gatún, Provincia de Colón, República de Panamá

Quality and availability of the water resources of Gatun Lake, Province of Colón, Republic of Panama

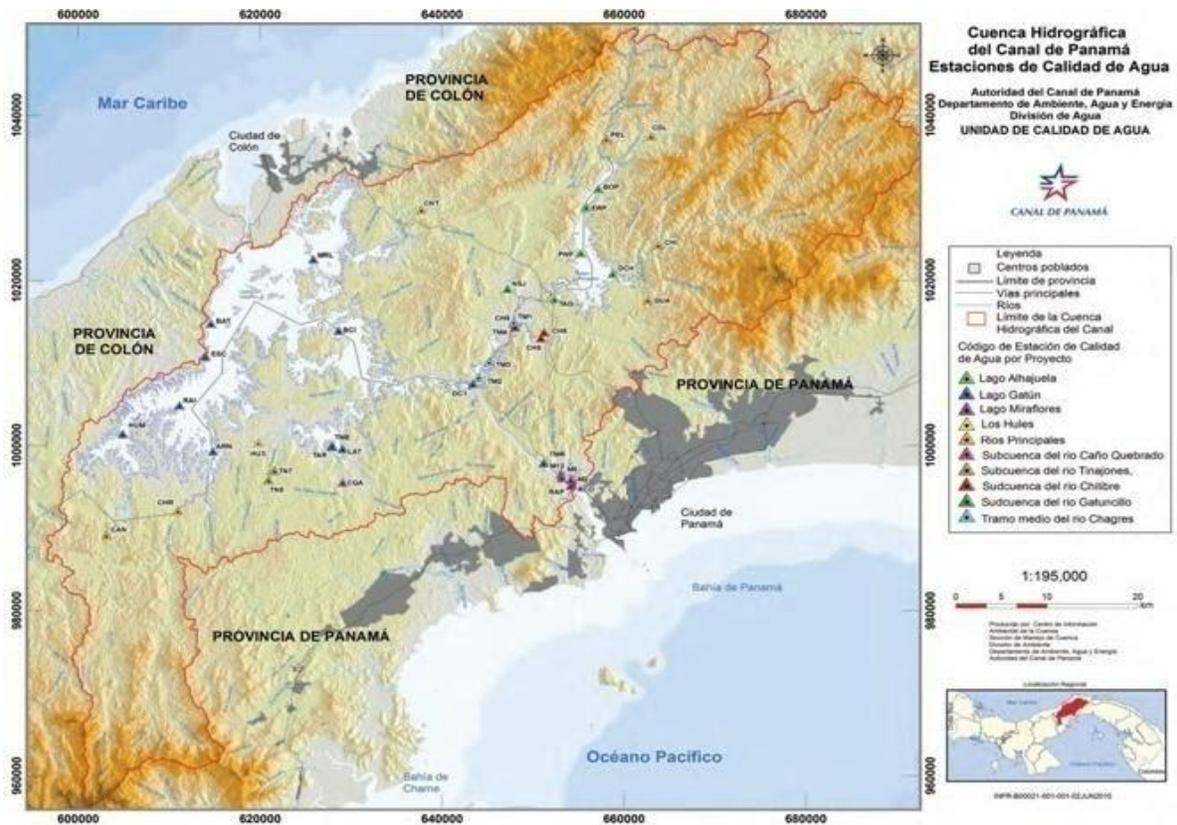
Figura 2: Mapa del área de muestreo. Fuente: Autoridad del Canal de Panamá, Departamento de Ambiente, Agua y Energía. División de Agua (2016)

El embalse Gatún, comprende 9 sitios de muestreo (Figura 2), que incluyen las tomas de agua de la potabilizadora de Monte Esperanza, y otras tomas de agua de sitios y rurales que abastecen a la población de la ciudad de Colón, carretera y áreas revertidas.

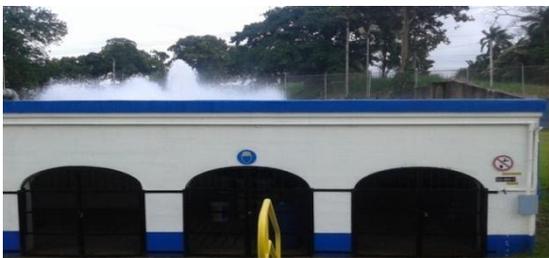
Figura 3 a. Toma de Agua de Agua Cruda (AC)

Figura 3. Puntos internos de colecta de muestras. Planta Potabilizadora Monte Esperanza.

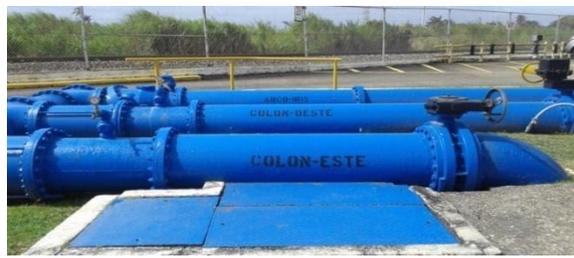
Figura 3 b. Toma de Agua Colón Este (CE), Colón Oeste (CO), Gulick (GUL)

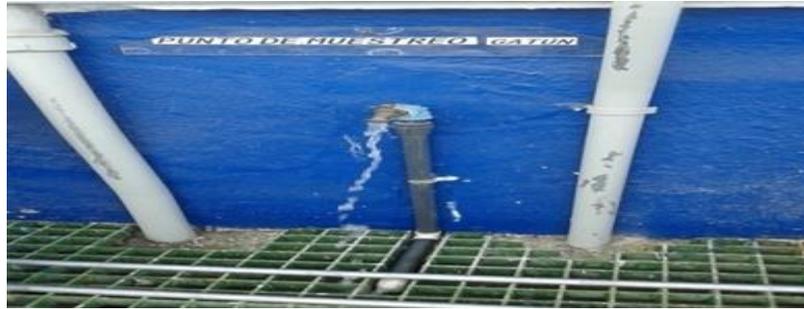
Figura 3 c. Toma de agua Gatún (GAT)

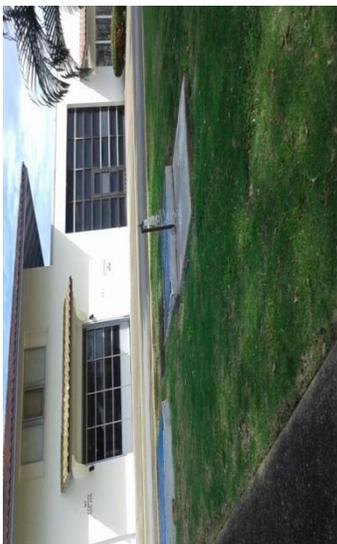
Figura 4 a. Toma de agua Gatún (Gat) Frente a la Estación de bomberos

*Figura 4. Puntos externos de colecta de muestras. Planta Potabilizadora Monte Esperanza.
Fuente: Datos Propios (2018)*

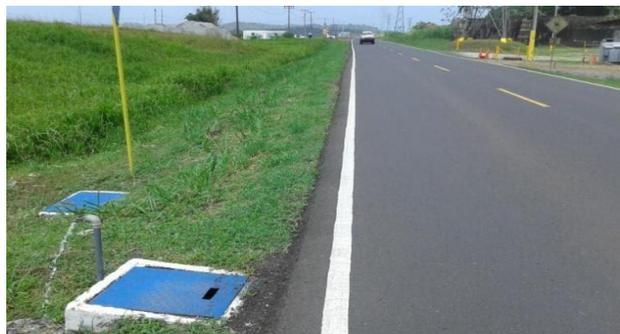
Figura 4 b. Toma de agua – Medidor zona Procesadora (MZPD) y Medidor de Davis (MDAVIS)

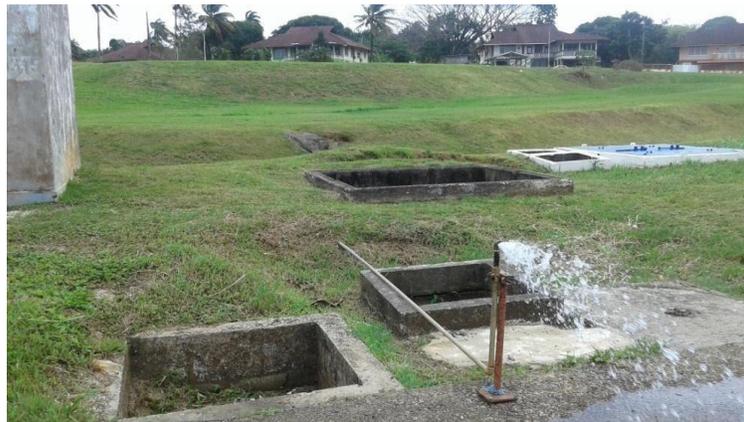
Figura 4c. Toma de agua – Medidor de Sherman (MSHE)
